## IRENGINIO PJŪVIAI (matmenys duoti m)

## SASAJOS SCHEMA

Lipynės: 23 met. laipt.  
(medžiaga, kiekis)  
Ar yra vandens? Ne  
Ar yra dujų? Ne  
Pastabos:  
X = 6060500.30; Y = 579624.19

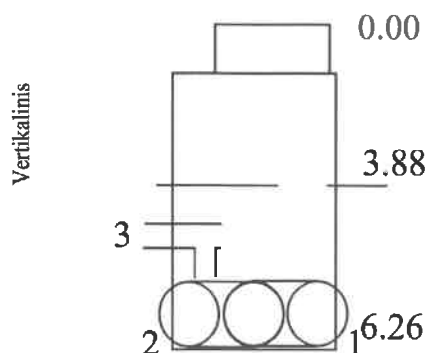
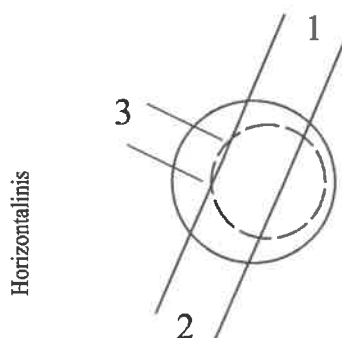
| Pavadinimas | | Medžiaga | Skersmuo arba matn., mm | | Atstumas nuo dangčio, m | | Alitudė |
| Dangtis | | ket | 700 | | | | 103.48 |
| Dugnas | | bet | 2000 | | 6.83 | | 96.65 |
| Nr. 1 | arm | Išorinis | 800 | Viršus | | | |
| | | Vidinis | | Apačia | 6.81 | 96.67 | |
| Nr. 2 | arm | Išorinis | 800 | Viršus | | | |
| | | Vidinis | | Apačia | 6.83 | 96.65 | |
| Nr. 3 | PVC | Išorinis | 315 | Viršus | | | |
| | | Vidinis | | Apačia | 5.43 | 98.05 | |
