75330075

IRENGINIO PJŪVIAI (matmenys duoti m)

## SASAJOS SCHEMA

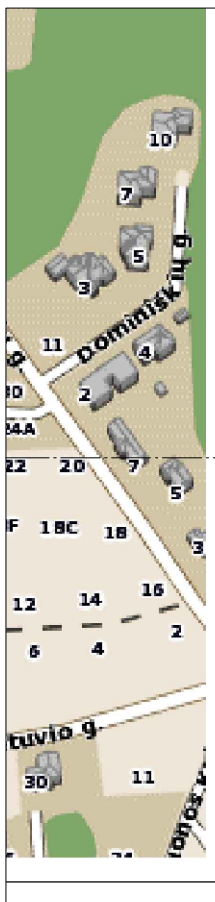
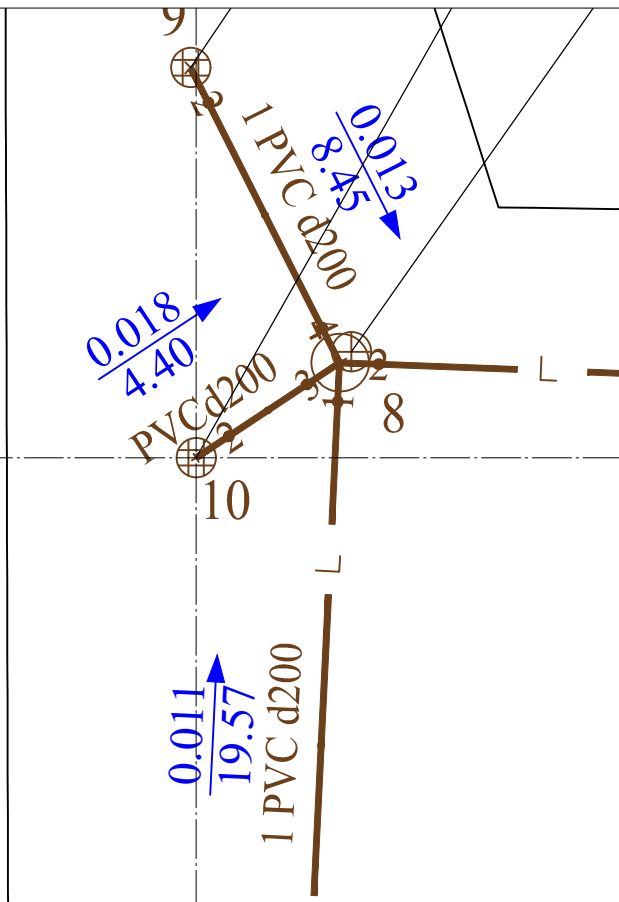
## Vertikalinis

## Horizontalis

| Pavadinimas | | Medžiaga | | Skersmuo arba matm., mm | | Atstumas nuo dangčio, m | | Altitudė | |
|---|---|---|---|---|---|---|--|---|--|
| Dangtis | | ket | | 650 | | | | 189.66 | |
| Dugnas | | bet | | 700 | | 1.75 | | 187.91 | |
| | | | Vidinis | | Apačia | 1.31 | | 188.35 | |
