Lietaus nuotekų, drenažo šulinys  
(irenginio pavadinimas)

16  
(irenginio numeris)

IRENGINIO PJŪVIAI (matmenys duoti m)

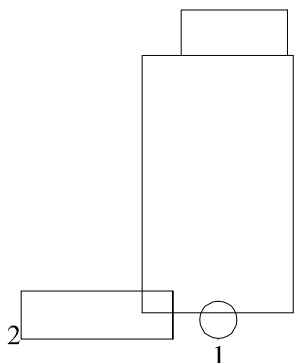
## Vertikalinis

| Pavadinimas | | Medžiaga | Skersmuo arba<br>matm., mm | | Atstumas nuo dangčio, m | | Altitudė |
|---|---|---|---|---|---|---|---|
| Dangtis | | Ketus | 650 | | | | 173.65 |
| Lubos | | glžb | 1500 | | 0.75 | | 172.90 |
| Dugnas | | bet | 1500 | | 1.84 | | 171.81 |
| Vamzdžiai | Nr. 1 | PVC | Išorinis | 250 | Viršus | | |
| | | | Vidinis | | Apačia | 2.00 | 171.65 |
| | Nr. 2 | PVC | Išorinis | 250 | Viršus | | |

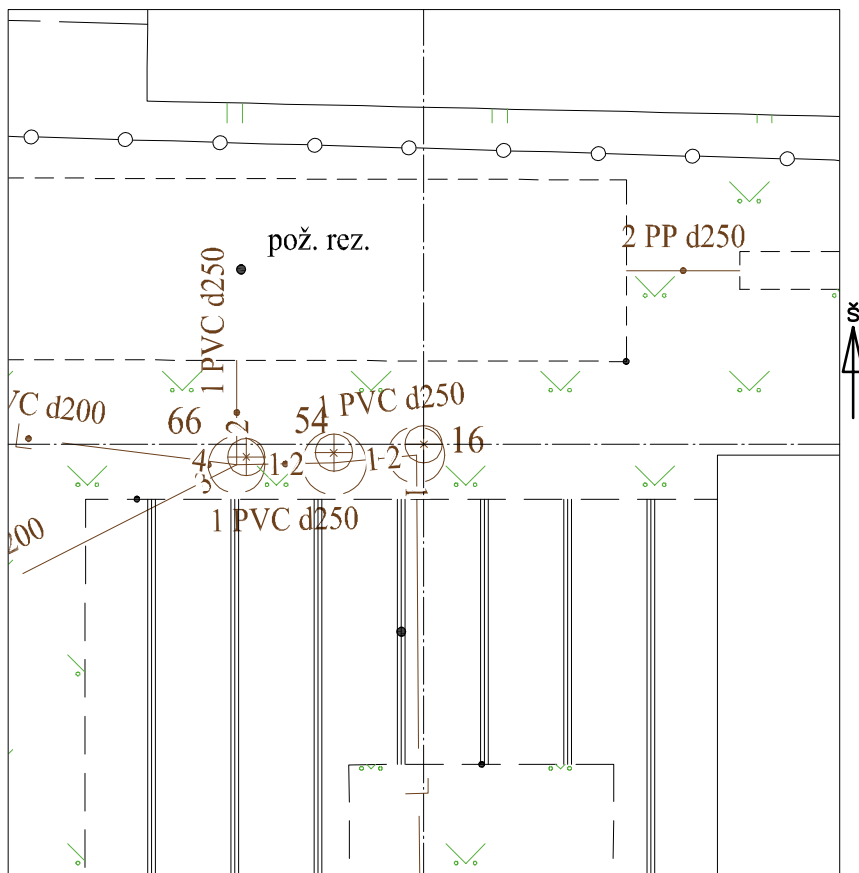
## Horizontalis

Lipynės: 6  
(medžiaga, kiekis)

Ar yra vandens? Ne

Ar yra dujų? Ne
