76310002  
(LKS-94 M 1:500 plano numeris)

## SASAJOS SCHEMA

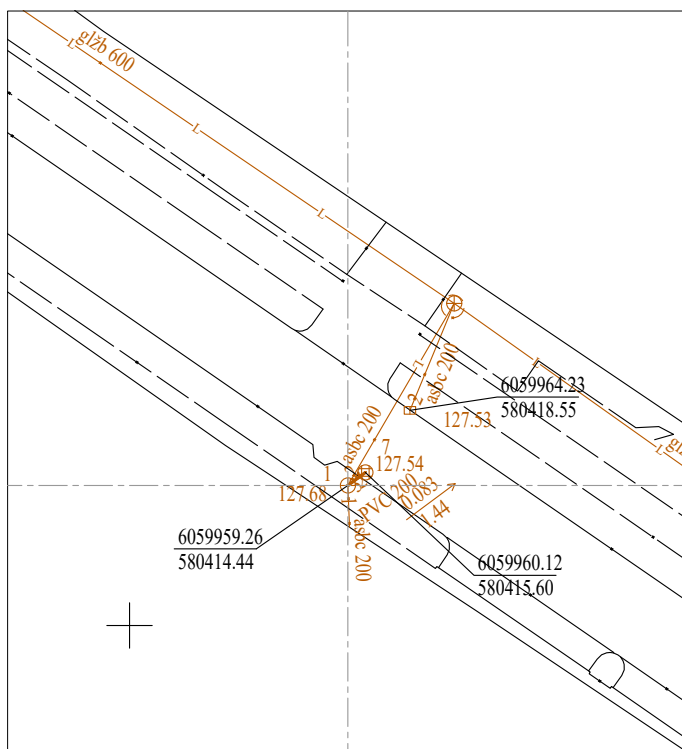
## Vertikalusis

## Horizontalis

| Pavadinimas | | Medžiaga | Skersmuo arba matm., mm | | Atstumas nuo dangčio, m | | Altitudė | Lipynės: _____ met., 2<br>(medžiaga, kiekis) | | |
|---|---|---|---|---|---|---|---|---|---|---|
| Dugnas | | bet | 1000 | | 1.70 | | 125.98 | _____ | | |
| Vamzdžiai | Nr. 1 | asbc | Išorinis | 200 | Viršus | | | _____ | | |
| | | | Vidinis | | Apačia | 1.77 | 125.91 | _____ | | |
| | Nr. 2 | asbc | Išorinis | 200 | Viršus | | | _____ | | |
| | | | Vidinis | | Apačia | 1.83 | 125.85 | _____ | | |
| | Nr. 3 | PVC | Išorinis | 200 | Viršus | | | _____ | | |
| | | | Vidinis | | Apačia | 1.32 | 126.36 | _____ | | |
