IRENGINIO PJŪVIAI (matmenys duoti m)

## SASAJOS SCHEMA

| Pavadinimas | | Medžiaga | Skersmuo arba matm., mm | | Atstumas nuo dangčio, m | | Altitudė | Lipynės: _____ nėra<br>(medžiaga, kiekis) | | | |
|---|---|---|---|---|---|---|---|---|---|--|--|
| | Nr. 5 | | | Išorinis | | Viršus | | | Objektas:<br>Gerosios Vilties g., Vilnius | | |

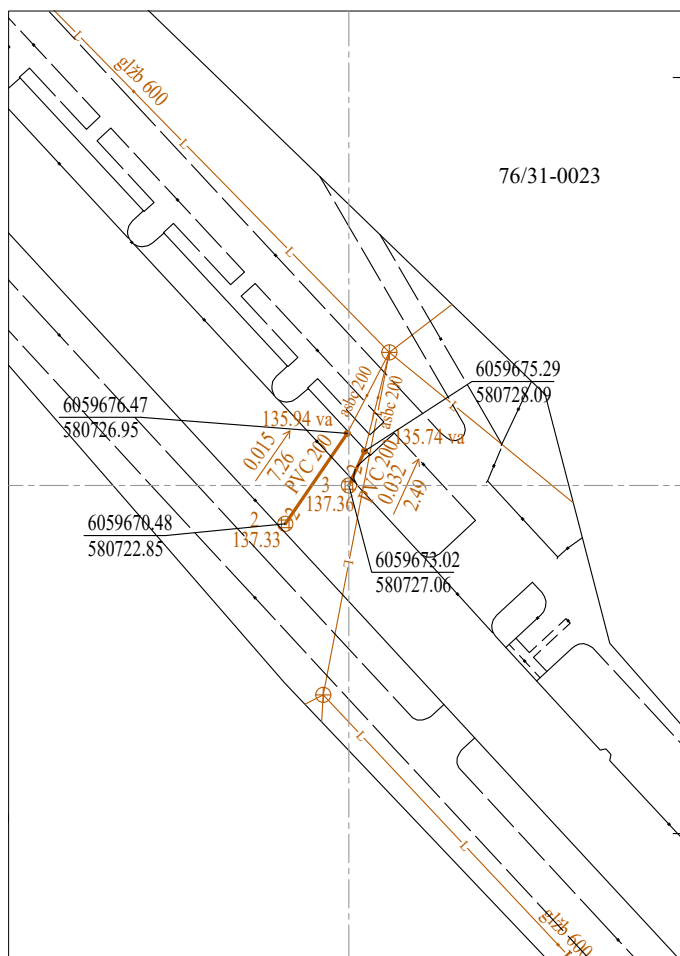
## Vertikalusis

## Horizontalis

| Pavadinimas | | Medžiaga | Skersmuo arba matm., mm | | Atstumas nuo dangčio, m | | Altitudė | Lipynės: _____ nėra<br>(medžiaga, kiekis) | | | |
|---|---|---|---|---|---|---|---|---|---|--|--|
| Dangtis | | ket | 670 | | | | 137.36 | Ar yra vandens? _____ | | | |
| Dugnas | | bet | 700 | | 1.70 | | 135.66 | _____ | | | |
| | Nr. 2 | PVC | 200 | Išorinis | | Viršus | | | _____ | | |
| | | | | Vidinis | | Apačia | 1.54 | 135.82 | _____ | | |
