(irenginio numeris)

76310380

IRENGINIO PJŪVIAI (matmenys duoti m)

## SASAJOS SCHEMA

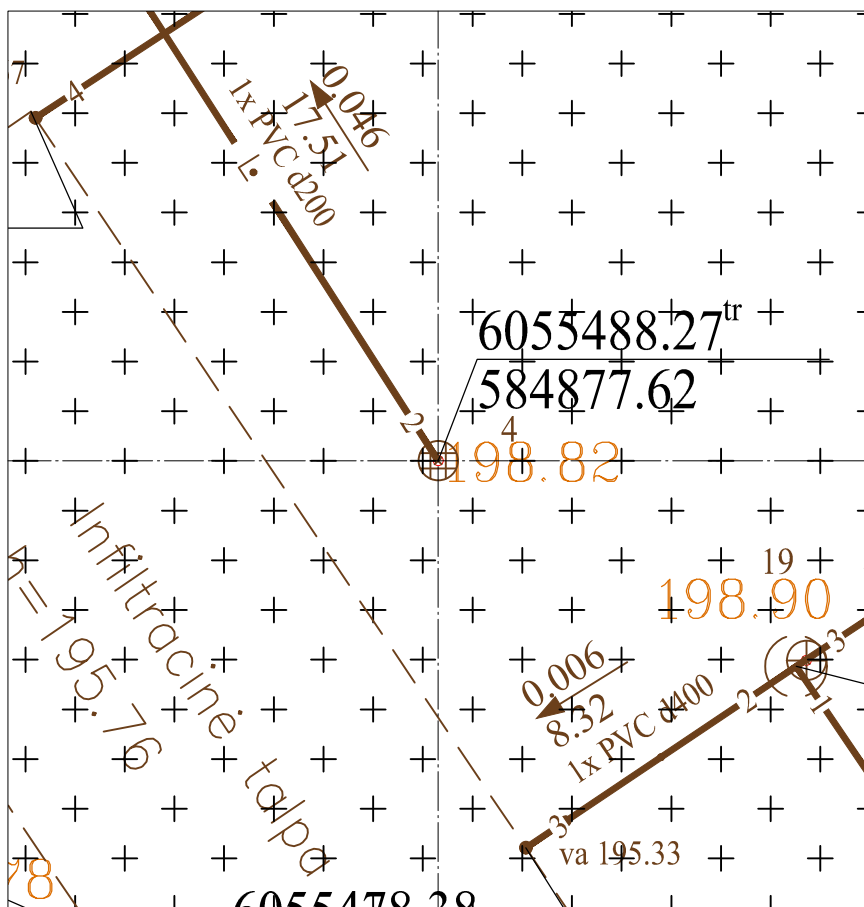
| Pavadinimas | | Medžiaga | Skersmuo arba matm., mm | | Atstumas nuo dangčio, m | | Altitudė | Lipynės: _____<br>(medžiaga, kiekis)<br><br>Ar yra vandens? <u>Ne</u><br><br>Ar yra dujų? <u>Ne</u><br><br>Pastabos:<br><br>X = 6055488.27; Y = 584877.62 |
|---|---|---|---|---|---|---|---|---|
| Dangtis | | ket | 600 | | | | 198.82 | |
| Žemė | | tr | | | 0.00 | | 198.82 | |
| Dugnas | | glžb | 700 | | 1.58 | | 197.24 | Objektas:<br>_____<br>_____<br>_____ |
| | Nr. 2 | PVC | Išorinis | 200 | Viršus | 1.12 | 197.70 | |
| | | | Vidinis | | Apačia | 1.32 | 197.50 | |
