76320330  
(LKS-94 M 1:500 plano numeris)

## SASAJOS SCHEMA

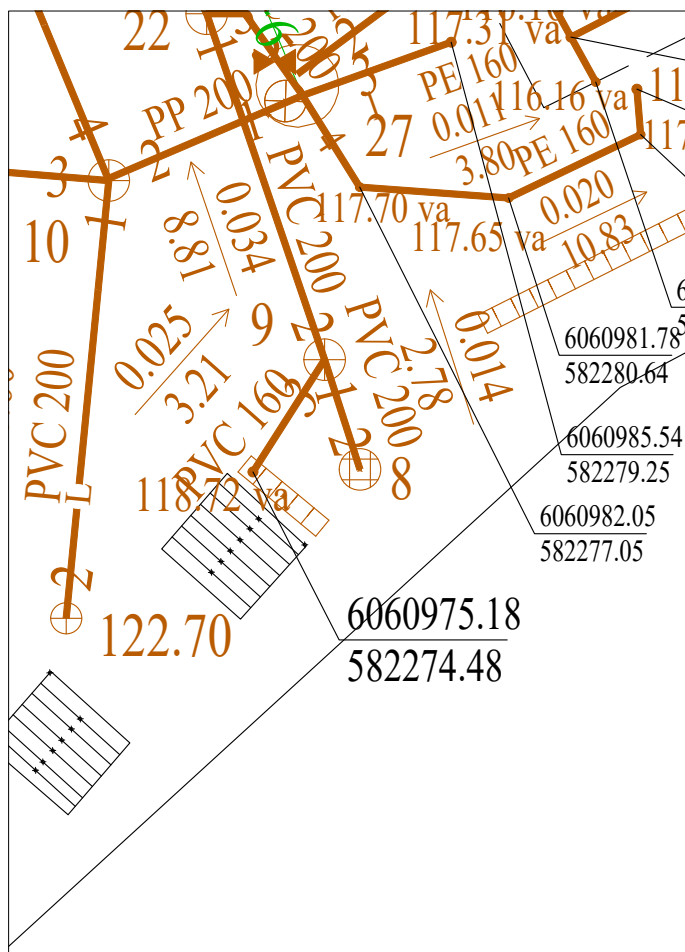
| Pavadinimas | | Medžiaga | Skersmuo arba matm., mm | | Atstumas nuo dangčio, m | | Alitudė | Lipynės: _____<br>nėra<br>(medžiaga, kiekis) | | | |
|---|---|---|---|---|---|---|---|---|---|---|--|
| Dangtis | | ket | 670 | | | | 120.26 | Ar yra vandens? _____<br>Ne | | | |
| Dugnas | | bet | 700 | | 2.00 | | 118.26 | _____ | | | |
| | Nr. 2 | PVC | | Išorinis | 200 | Viršus | | | _____ | | |
| | | | | Vidinis | | Apačia | 1.60 | 118.66 | _____ | | |
