(irenginio pavadinimas)

(LKS-94 M 1:500 plano numeris)

IRENGINIO PJŪVIAI (matmenys duoti m)

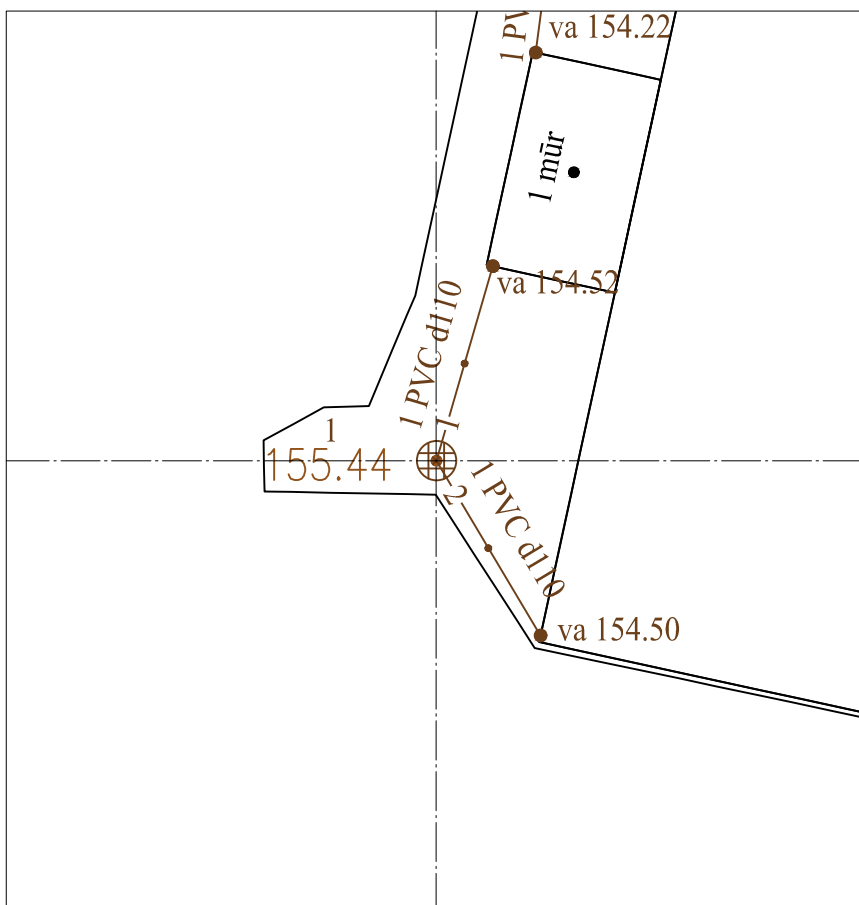
| Pavadinimas | | Medžiaga | Skersmuo arba<br>matm., mm | | Atstumas nuo dangčio, m | | Altitudė |
|---|---|---|---|---|---|---|---|
| Lubos | | bet | 1500 | | 0.57 | | 154.87 |
| Dugnas | | akm | 1500 | | 3.57 | | 151.87 |
| Vamzdžiai | Nr. 1 | PVC | Išorinis | 110 | Viršus | 0.92 | 154.52 |
| | Nr. 2 | PVC | Išorinis | 110 | Viršus | 0.92 | 154.52 |

Lipynės:  nėra  
(medžiaga, kiekis)

Ar yra vandens?  Ne

Ar yra dujų?  Ne
