Lietaus nuotekų, drenažo šulinys  
(irenginio pavadinimas)

26  
(irenginio numeris)

76330067

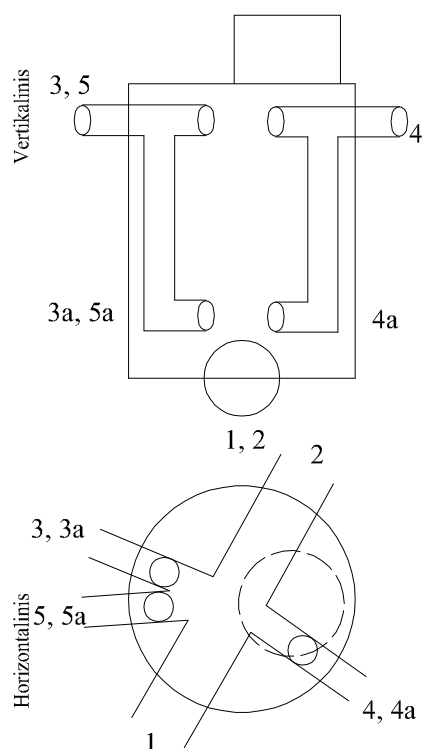
IRENGINIO PJŪVIAI (matmenys duoti m)

| Pavadinimas | | Medžiaga | Skersmuo arba matm., mm | | Atstumas nuo dangčio, m | | Altitudė |
|---|---|---|---|---|---|---|---|
| Lubos | | glžb | 2000 | | 0.96 | | 158.04 |
| Dugnas | | bet | 2000 | | 6.07 | | 152.93 |

Lipynės: 12  
(medžiaga, kiekis)

Ar yra vandens? Ne

Ar yra dujų? Ne

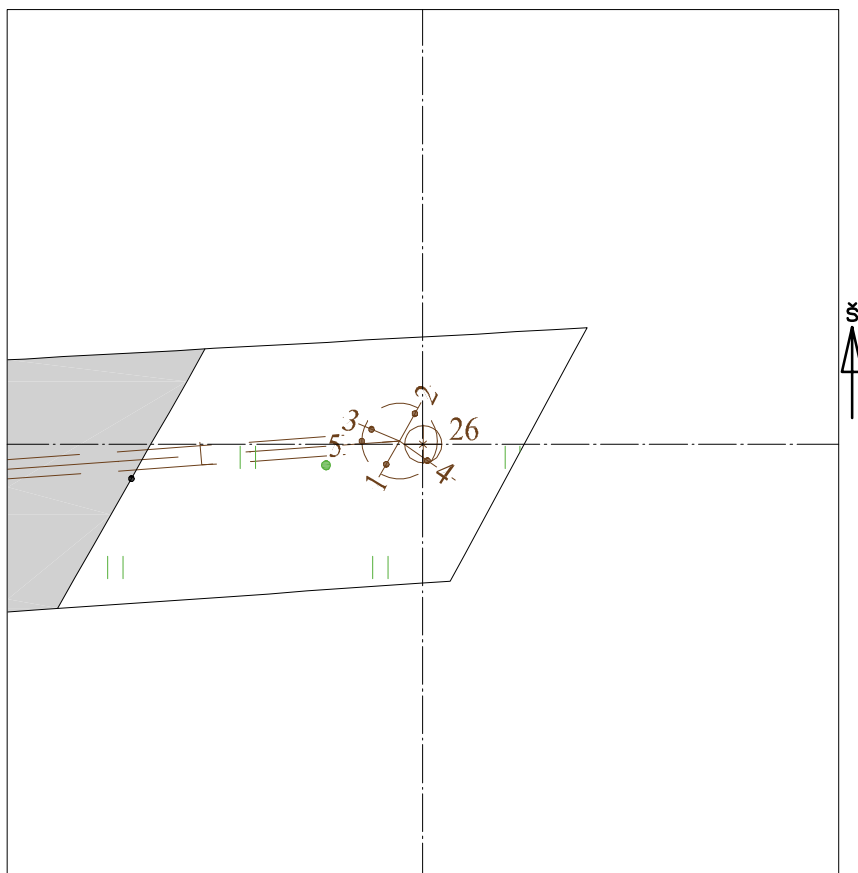
## SASAJOS SCHEMA

| Pavadinimas | | Medžiaga | Skersmuo arba matm., mm | | Atstumas nuo dangčio, m | | Altitudė |
|---|---|---|---|---|---|---|---|
| Vamzdžiai | Nr. 1 | glžb | Išorinis | 1000 | Viršus | | |
| | | | Vidinis | | Apacia | 6.57 | 152.43 |
| | Nr. 2 | glžb | Išorinis | 1000 | Viršus | | |
| | Nr. 3 | PVC | Išorinis | 200 | Viršus | | |
| | | | Vidinis | | Apacia | 2.02 | 156.98 |
| | Nr. 3a | PVC | Išorinis | 200 | Viršus | | |
| | | | Vidinis | | Apacia | 5.94 | 153.06 |
