Lietaus nuotekų, drenažo šulinys  
(irenginio pavadinimas)

21  
(irenginio numeris)

IRENGINIO PJŪVIAI (matmenys duoti m)

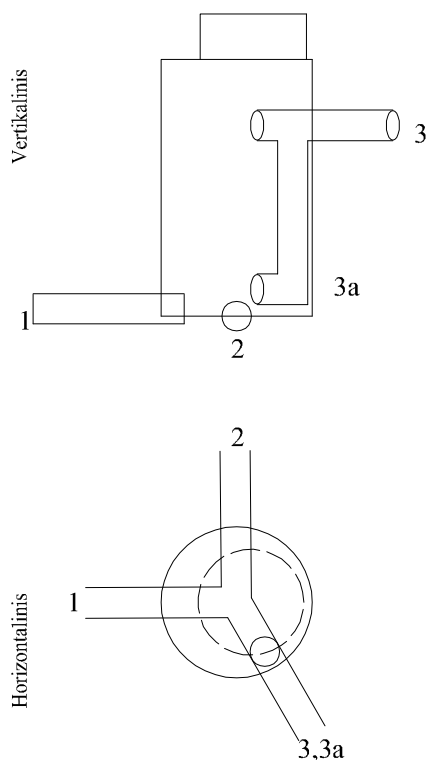
| Pavadinimas | | Medžiaga | Skersmuo arba matm., mm | | Atstumas nuo dangčio, m | | Altitudė |
|---|---|---|---|---|---|---|---|
| Lubos | | glžb | 2000 | | 0.44 | | 162.98 |
| Dugnas | | bet | 2000 | | 3.58 | | 159.84 |

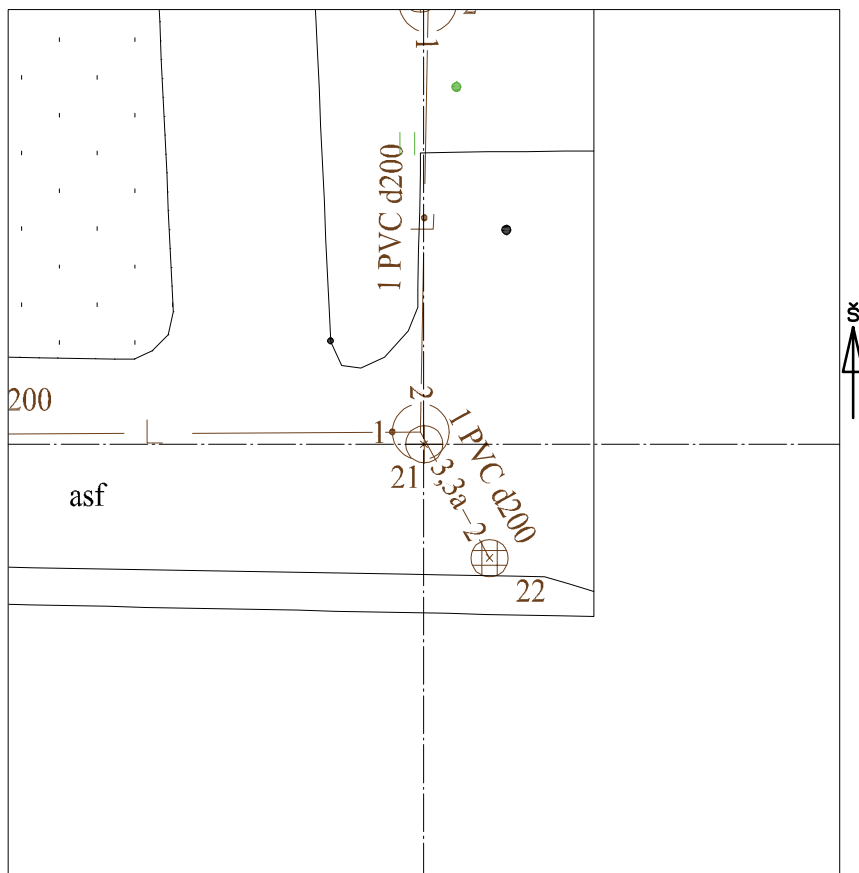
## SASAJOS SCHEMA

| Pavadinimas | | Medžiaga | Skersmuo arba matm., mm | | Atstumas nuo dangčio, m | | Altitudė |
|---|---|---|---|---|---|---|---|
| Vamzdžiai | Nr. 1 | PVC | Išorinis | 200 | Viršus | | |
| | | | Vidinis | | Apačia | 3.62 | 159.80 |
| | Nr. 2 | PVC | Išorinis | 200 | Viršus | | |
| | | | Vidinis | | Apačia | 3.68 | 159.74 |
| | Nr. 3 | PVC | Išorinis | 200 | Viršus | | |
| | | | Vidinis | | Apačia | 1.46 | 161.96 |
| | Nr. 4 | PVC | Išorinis | 200 | Viršus | | |
| | | | Vidinis | | Apačia | 3.64 | 159.78 |
