76330247

## IRENGINIO PJŪVIAI (matmenys duoti m)

## SASAJOS SCHEMA

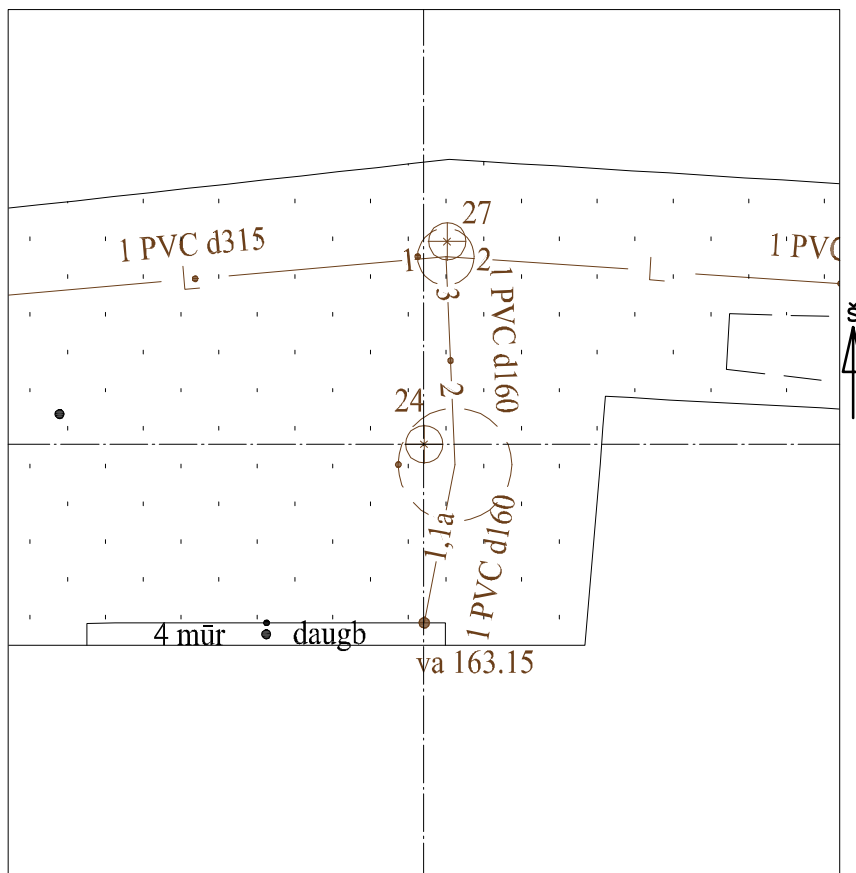
| Pavadinimas | | Medžiaga | Skersmuo arba<br>matm., mm | | Atstumas nuo dangčio, m | | Altitudė |
|---|---|---|---|---|---|---|---|
| Dangtis | | ket | 650 | | | | 164.41 |
| Žemė | | | | | 0.90 | | 163.51 |
| Lubos | | glžb | 3000 | | 0.90 | | 163.51 |
| Dugnas | | bet | 3000 | | | | |
| Vamzdžiai | Nr. 1 | PVC | Išorinis | 160 | Viršus | | |
| | | | Vidinis | | Apačia | 1.30 | 163.11 |
| | Nr. 1a | PVC | Išorinis | 160 | Viršus | | |
| | | | Vidinis | | Apačia | 3.73 | 160.68 |
| | Nr. 2 | PVC | Išorinis | 160 | Viršus | | |
