77320242  
(LKS-94 M 1:500 plano numeris)

## SASAJOS SCHEMA

| Pavadinimas | | Medžiaga | Skersmuo arba<br>matm., mm | | Atstumas nuo dangčio, m | | Alitudė | Lipynės: _____<br>nėra<br>(medžiaga, kiekis) | | | |
|---|---|---|---|---|---|---|---|---|---|---|---|
| | Nr. 5 | | | Išorinis | | Viršus | | | Objektas:<br>Srovės g., Vilnius | | |

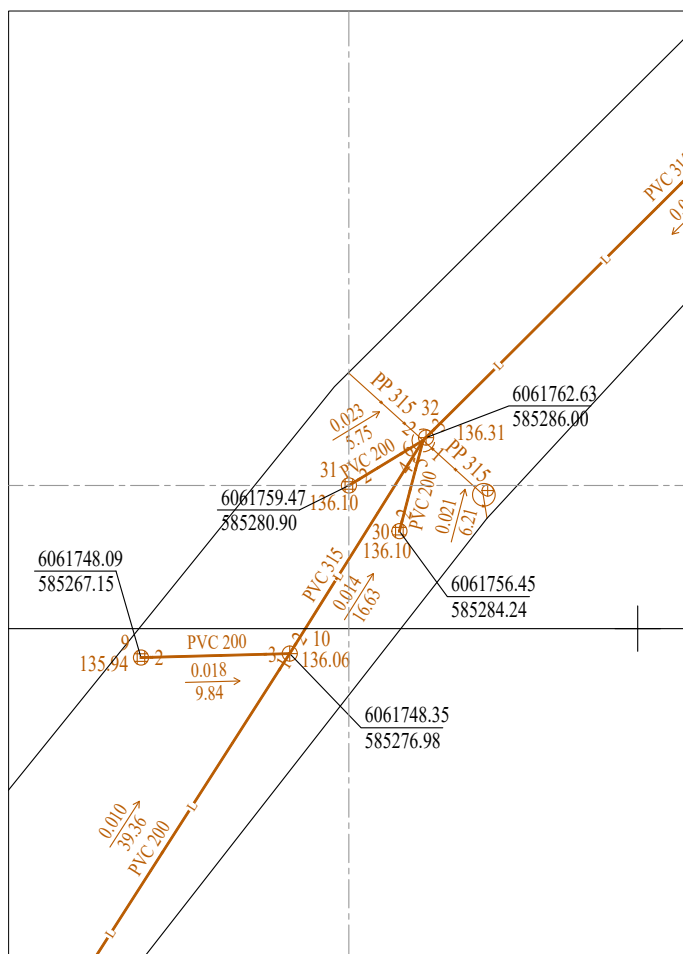
## Vertikalusis

## Horizontalis

| Pavadinimas | | Medžiaga | Skersmuo arba<br>matm., mm | | Atstumas nuo dangčio, m | | Alitudė | Lipynės: _____<br>nėra<br>(medžiaga, kiekis) | | | |
|---|---|---|---|---|---|---|---|---|---|---|---|
| Dangtis | | ket | 670 | | | | 136.10 | | | | |
| Žemė | | asf | | | 0.00 | | 136.10 | Ar yra vandens? _____<br>Ne | | | |
| Dugnas | | bet | 700 | | 1.66 | | 134.44 | | | | |
| | Nr. 2 | PVC | 200 | Išorinis | | Viršus | | | | | |
| | | | | Vidinis | | Apačia | 1.31 | 134.79 | | | |
