38  
(irenginio numeris)

77320242  
(LKS-94 M 1:500 plano numeris)

## SASAJOS SCHEMA

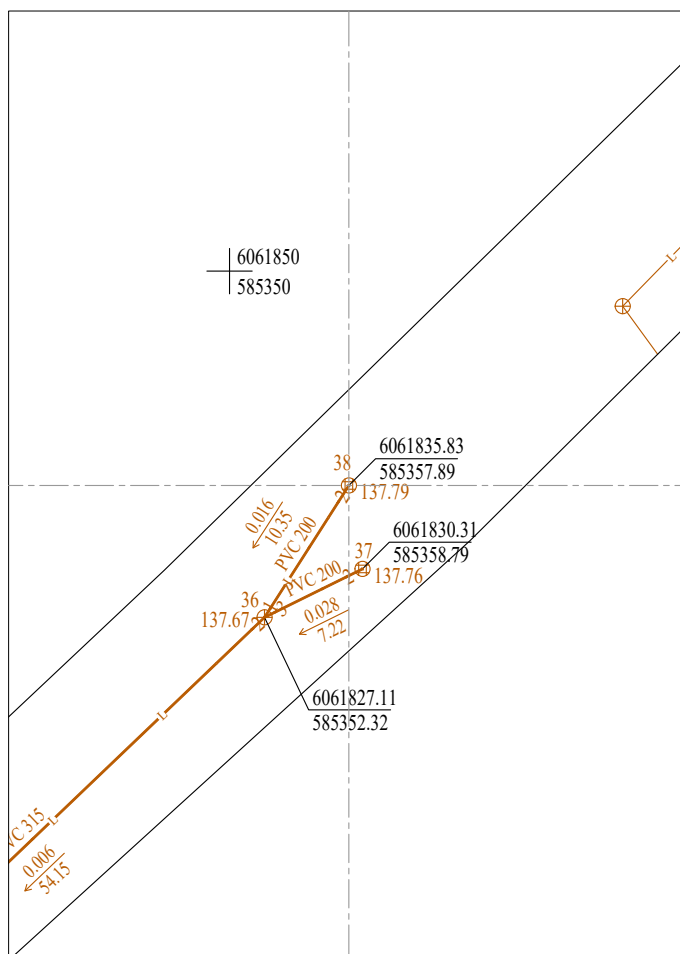
A diagram of a rectangular box with a small rectangular extension on its left side. The extension is labeled with the number 2.

| Pavadinimas | | Medžiaga | Skersmuo arba<br>matm., mm | | Atstumas nuo dangčio, m | | Altitudė | Lipynės: _____<br>nėra<br>(medžiaga, kiekis) | | |
|---|---|---|---|---|---|---|---|---|---|---|
| Dangtis | | ket | 670 | | | | 137.79 | Ar yra vandens? _____<br>Ne | | |
| Žemė | | asf | | | 0.00 | | 137.79 | Ar yra dujų? _____<br>Ne | | |
| Dugnas | | bet | 700 | | 2.12 | | 135.67 | | | |
| | Nr. 2 | PVC | Išorinis | 200 | Viršus | | | | | |
| | | | Vidinis | | Apačia | 1.79 | 136.00 | | | |
