77320242  
(LKS-94 M 1:500 plano numeris)

## SASAJOS SCHEMA

Objektas:  
Srovės g., Vilnius

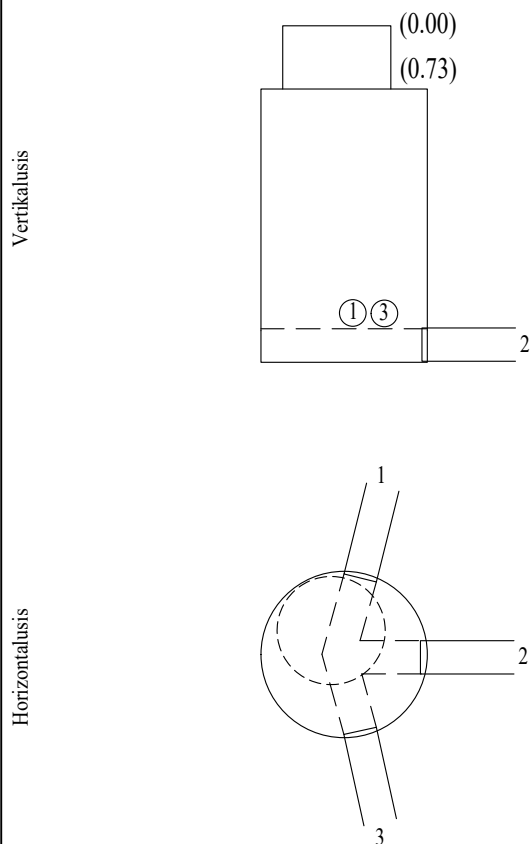
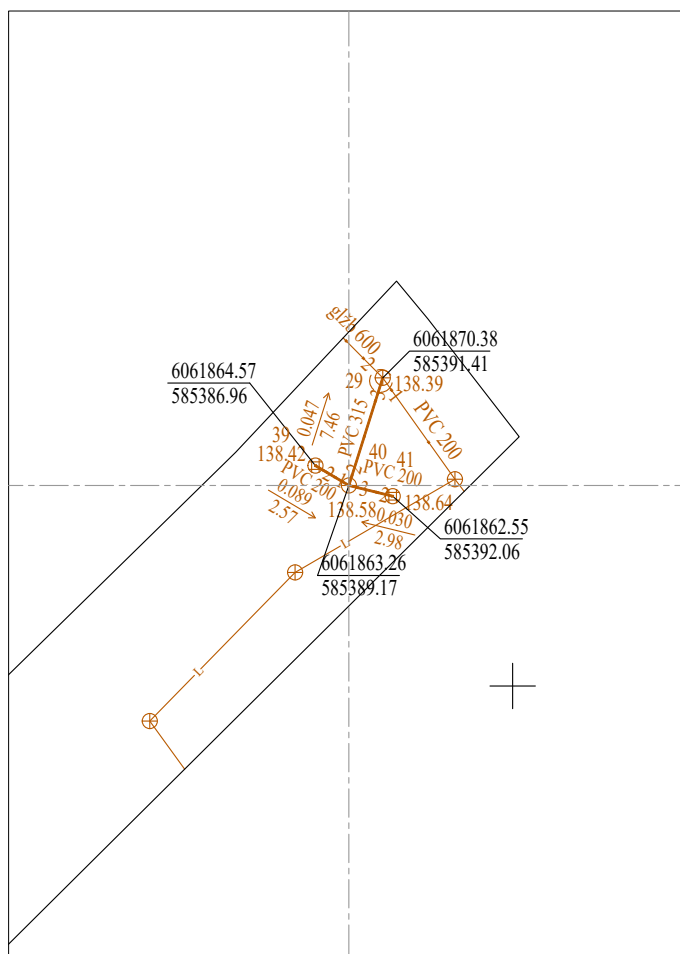
| Pavadinimas | | Medžiaga | Skersmuo arba matm., mm | | Atstumas nuo dangčio, m | | Altitudė | Lipynės: _____ met., 3<br>(medžiaga, kiekis) | | |
| Dangtis | | ket | 670 | | | | 138.58 | Ar yra vandens? _____ Ne | | |
| Žemė | | asf | | | 0.00 | | 138.58 | Ar yra dujų? _____ Ne | | |
| Dugnas | | bet | 1000 | | | | | | | |
| Vamzdžiai | Nr. 1 | PVC | Išorinis | 200 | Viršus | | | | | |
| | | | Vidinis | | Apačia | 1.70 | 136.88 | | | |
| | Nr. 2 | PVC | Išorinis | 315 | Viršus | | | | | |
| | | | Vidinis | | Apačia | 1.92 | 136.66 | | | |
| | Nr. 3 | PVC | Išorinis | 200 | Viršus | | | | | |
| | | | Vidinis | | Apačia | 1.55 | 137.03 | | | |
