Lietaus nuotekų, drenažo šulinys  
(irenginio pavadinimas)

$$\frac{6}{(irenginio\ numeris)}$$

$$\frac{77320262}{(LKS-94\ M\ 1:500\ plano\ numeris)}$$

IRENGINIO PJŪVIAI (matmenys duoti m)

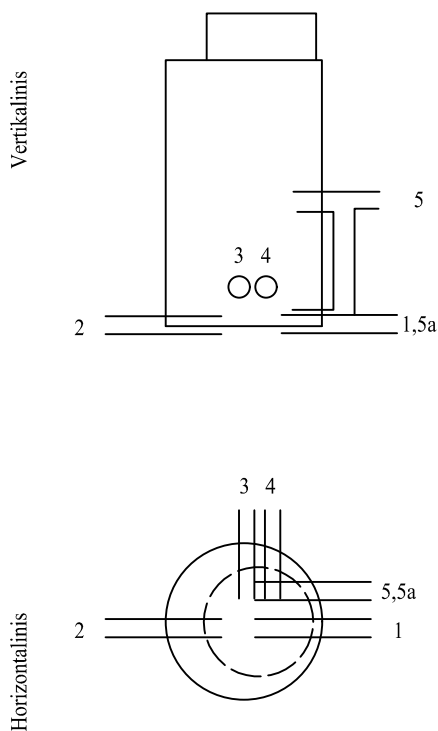
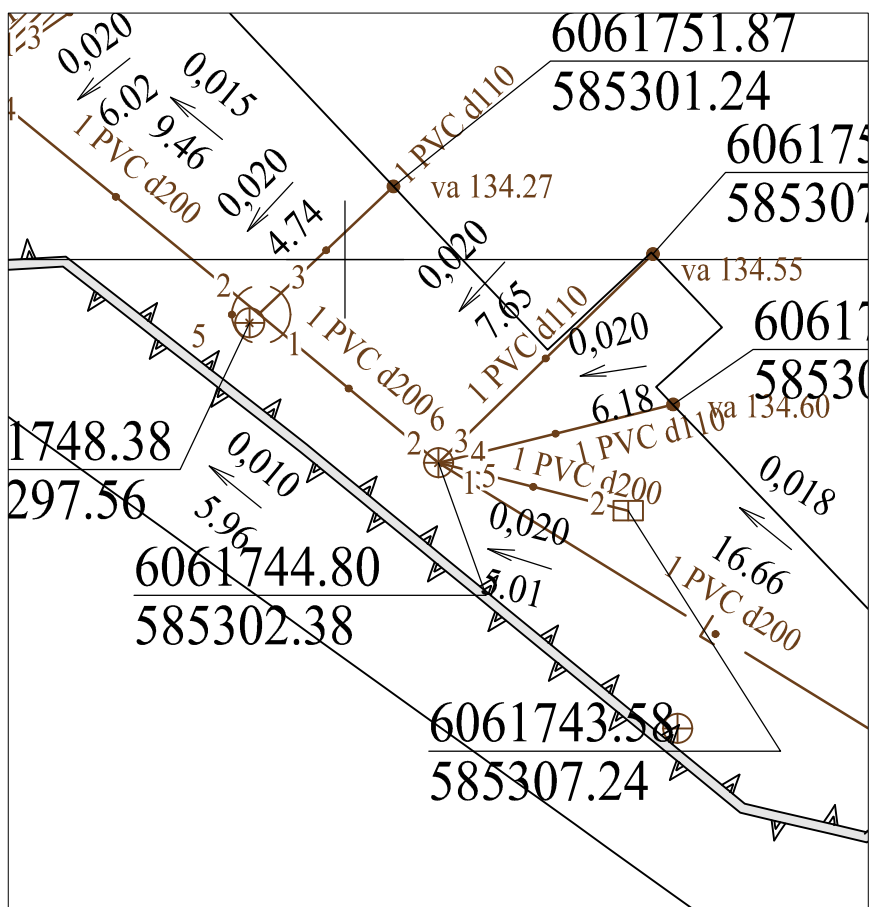
## SASAJOS SCHEMA

| Pavadinimas | | Medžiaga | Skersmuo arba matm., mm | | Atstumas nuo dangčio, m | | Altitudė | Lipynės: 5<br>(medžiaga, kiekis) | | |
| Dangtis | | ket | 650 | | | | 135.72 | Ar yra vandens? Ne | | |
| Žemė | | grunt | | | 0.00 | | 135.72 | Ar yra dujų? Ne | | |
| Sienos | | glžb | | | | | | Pastabos: | | |
| Lubos | | glžb | 1000 | | 0.20 | | 135.52 | X = 6061744.80; Y = 585302.38 | | |
| Dugnas | | bet | 1000 | | 1.50 | | 134.22 | | | |
| Vamzdžiai | Nr. 1 | PVC | Išorinis | 200 | Viršus | 1.36 | 134.36 | | | |
| | | | Vidinis | | Apačia | 1.56 | 134.16 | | | |
| | Nr. 2 | PVC | Išorinis | 200 | Viršus | 1.41 | 134.31 | | | |
| | | | Vidinis | | Apačia | 1.61 | 134.11 | | | |
| | Nr. 3 | PVC | Išorinis | 110 | Viršus | 1.21 | 134.51 | | | |
| | | | Vidinis | | Apačia | 1.32 | 134.40 | | | |
| | Nr. 4 | PVC | Išorinis | 110 | Viršus | 1.14 | 134.58 | | | |
| | | | Vidinis | | Apačia | 1.25 | 134.47 | Objektas: | | |
| | Nr. 5 | PVC | Išorinis | 200 | Viršus | 0.65 | 135.07 | | | |
| | | | Vidinis | | Apačia | 0.85 | 134.87 | | | |
| | Nr. 5a | PVC | Išorinis | 200 | Viršus | 1.30 | 134.42 | | | |
| | | | Vidinis | | Apačia | 1.50 | 134.22 | | | |
