10  
 (irenginio numeris)

78330246  
(LKS-94 M 1:500 plano numeris)

## SASAJOS SCHEMA

Objektas:  
Gailių g., P.Snarskio g.,  
\_\_\_\_\_

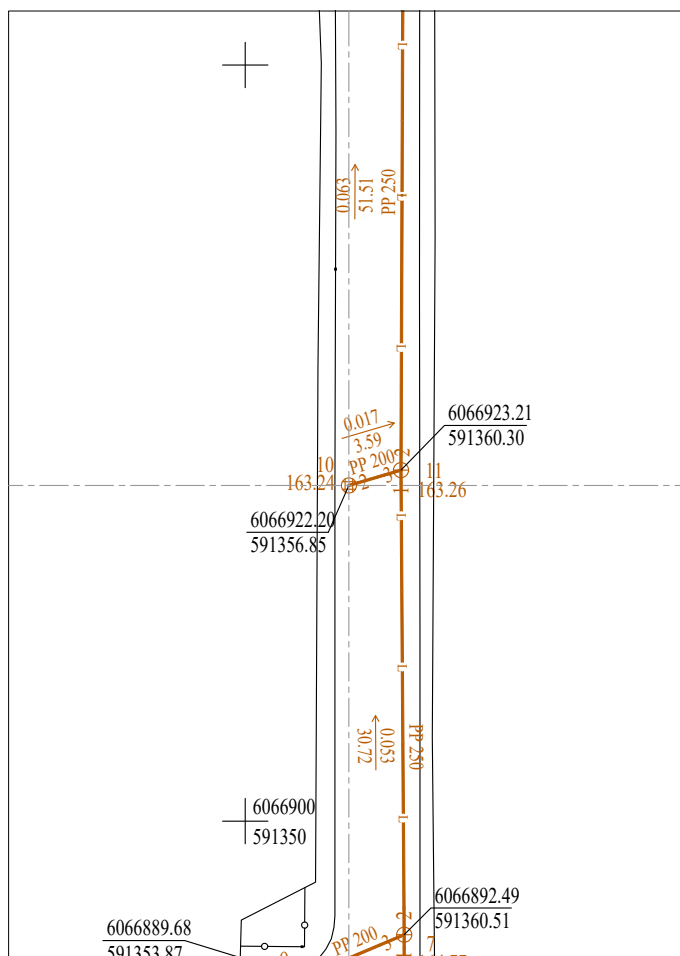
A diagram showing a large rectangle with a smaller rectangle attached to its right side. The smaller rectangle is labeled with the number 2.

A circle containing five horizontal lines. A label '2' is positioned to the right of the circle, with two lines pointing to the top horizontal line.

| Pavadinimas | | Medžiaga | Skersmuo arba<br>matm., mm | | Atstumas nuo dangčio, m | | Altitudė | |
|---|---|---|---|---|---|---|---|---|
| Dangtis | | ket | 670 | | | | 163.24 | |
| Žemė | | asf | | | 0.00 | | 163.24 | |
| Dugnas | | bet | 700 | | 1.47 | | 161.77 | |
| | Nr. 2 | PP | | Išorinis | 200 | Viršus | | |
| | | | | Vidinis | | Apačia | 1.05 | 162.19 |
