Vander tictio kamera

Nr. ( 1 ) 101 KORTELE

**ŠULINIO PIŪVIAI** (Matmenys duoli m)

PRIRIŠIMO BRĖŽINYS

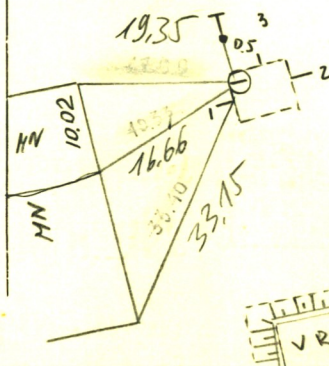
| Pavadinimas | | Medžiaga | Diametras | Atstumas nuo dangčio | Altitudės | Lipynės ..... kopečios .....<br>(Medžiaga, kiekis) |
| Dangtis | | ketin. | 065 | | 98.53 | |
| Dugnas | | beton. | 2.90 x 3.04 | 1.00 | 94.53 | .....<br>..... |
| Vamzdžiai | Nr. 1 | plien. | 600 | Viršus<br>Apačia | 2,84<br>95.69 | Inžinerinių tyrinėjimų<br>INSTITUTAS |
| | Nr. 2 | plien. | 600 | Viršus<br>Apačia | 2,84<br>95.69 | |
| | Nr. 3 | plien. | 600 | Viršus<br>Apačia | 2,84<br>95.69 | Objekto Nr. 91-31.20.85... |
