## КАНАЛИЗАЦИЯ

Колодец № 91

Город Вильнюс

Улица пер. Жолито

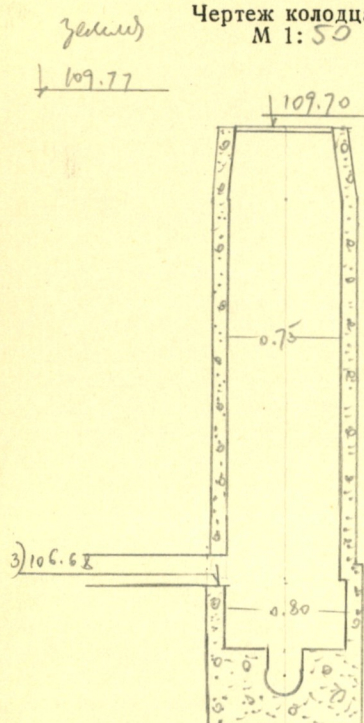
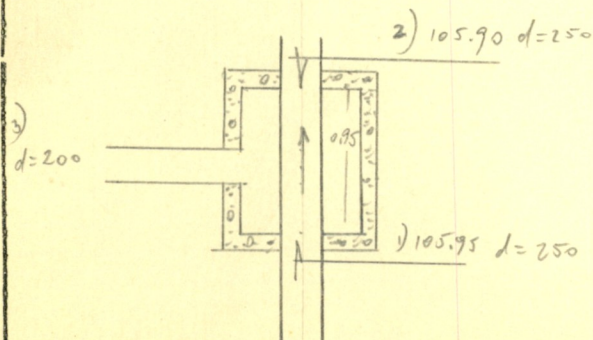
Чертеж колодца  
М 1:50

| Крышка | Лотка | | Труба | |
| | у входа | у выхода | подкл. № 3 | подкл. № |
| 109.70 | 1) 105.95 | 2) 105.90 | 3) 106.62 | |

Крышка чугунная

Стены кирп. бет.

Дно кирп. бет.

Скобы 7 шт.

| Вход | | Выход | | Подкл. № 3 | | Подкл. № | |
| диам. | матер. | диам. | матер. | диам. | матер. | диам. | матер. |
| 250 | бет | 250 | бет | 200 | кер | | |

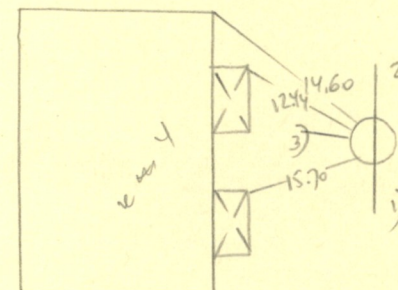
## П Р И В Я З К А

пер. Жолито
