## КАНАЛИЗАЦИЯ

Колодец № 103

Город Вильнюс

Улица Бирутес

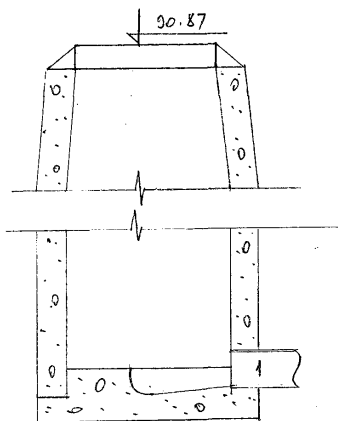
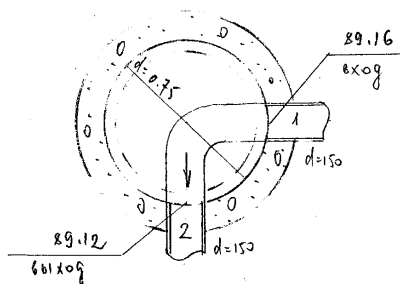
Чертеж колодца  
М 1:25

| Крышка | Лотка | | Труба | |
| | у входа | у выхода | подкл. № | подкл. № |
| 90.87 | 89.16 | 89.12 | | |

## Состояние колодца и матер.

| Крышка чугунная | деревян. |
| Стены кирп. бет. | |
| Дно кирп. бет. | |
| Скобы | 2 |

| Вход | | Выход | | Подкл. № | | Подкл. № | |
| диам. | матер. | диам. | матер. | диам. | матер. | диам. | матер. |
| 150 | кер | 150 | кер | | | | |

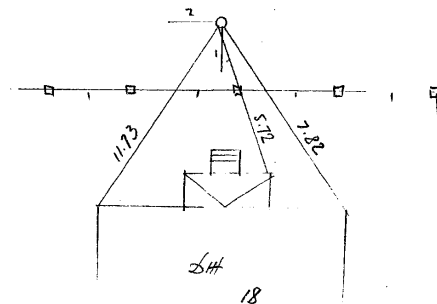
## П Р И В Я З К А

Г-рис  
киностудии
