## КАНАЛИЗАЦИЯ

Колодец № 113

Город Вильнюс

Улица Бируте

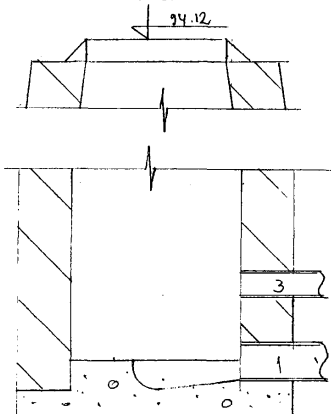
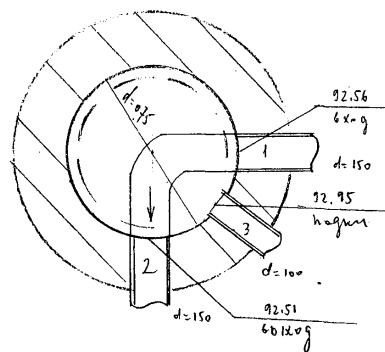
Чертеж колодца  
М 1:25

## Состояние колодца и матер.

Крышка чугунная

Стены кирп. бет.

Дно кирп. бет.

Скобы 3

| Вход | | Выход | | Подкл. № | | Подкл. № | |
|---|---|---|---|---|---|---|---|
| 150 | ж/з | 150 | ж/з | 100 | ж/з | | |

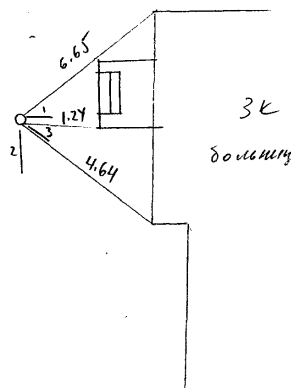
## П Р И В Я З К А

ул. Бируте
