## КАНАЛИЗАЦИЯ

Колодец № 17 - 131

Город Вильнюс

Улица Паршинского

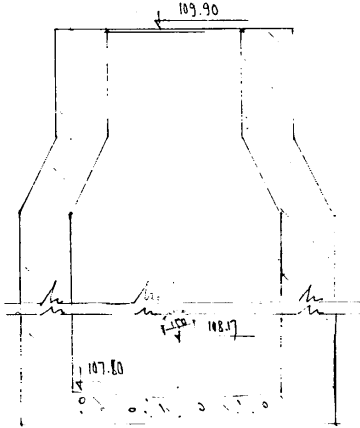
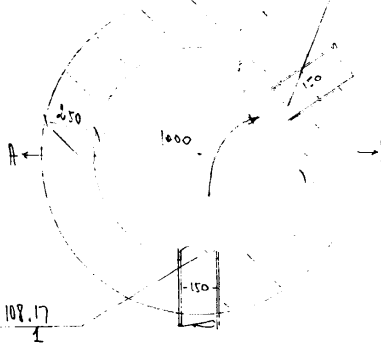
Чертеж колодца  
М 1:25  
по Р.А.

107.88

## Состояние колодца и матер.

Крышка чугунная

Стены кирп. бет.

Дно кирп. бет.

Скобы - 4

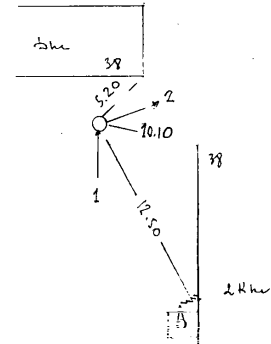
## П Р И В Я З К А

ул. Паршинского
