Vandentiekis (Komunikacija) | Kamera (Įrenginio pavadinimas) | Nr. (11) 147 KORTELĖ

Vilnius (Miestas) | Saltoniškių (Gatvė) | 3746 130-B-2 (Planšeto nomenklatūra)

Objekto Nr. 01/7504

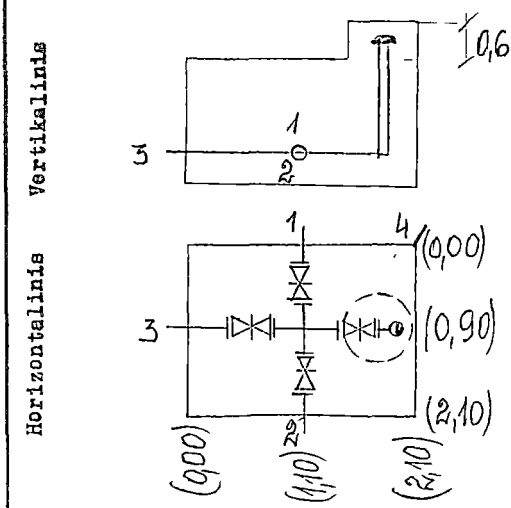
ŠULINIO PIŪVIAI (Matmenys duoti. m)

Pavadinimas		Medžiaga	Diametras	Atstumas nuo dangčio		Altitudės
Dangtis		met.	0,65			104,12
Žemė		asf		0,00		104,12
Sienos		plyt.				
Dugnas		grunt	2,10x2,10	2,43		101,69
Vamzdžiai	Nr. 1	ket.	150	Viršus	2,23	101,89
				Apačia		
	Nr. 2	ket.	150	Viršus	2,23	101,89
				Apačia		
	Nr. 3	ket.	150	Viršus	2,23	101,89
				Apačia		
	Nr. 4	ker.	200	Viršus		
				Apačia	2,44	101,70
	Nr. 5			Viršus		
				Apačia		
	Nr. 6			Viršus		
				Apačia		
	Nr. 7			Viršus		
				Apačia

Ar yra vandens? ..yra..

Pastabos iš kameros ...vandens nuleidžiamas (4).....
