ITI Nr. 91

Vandentiekis	kamera	Nr.(__) 151 **KORTELĖ**
(Komunikacija)	(Įrenginio pavadinimas)	
Vilnius	Santariškių	71-A-4
(Miestas)	(Gatvė)	(Planšeto nomenklatūra)

Objekto Nr. 01-22944

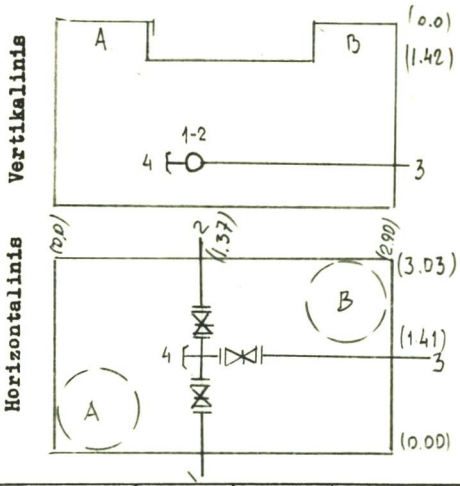
ŠULINIO PIŪVIAI (Matmenys duoti m)

Pavadinimas		Medžiaga	Diametras	Atstumas nuo dangčio		Altitudės
Dangtis		ketinis	0.65			150.96
Žemė		gruntas		0.00		150.96
Sienos		betonas				
Dugnas		betonas	2.90 x 3.03	4.08		146.88
Vamzdžiai	Nr. 1	plienas	400	Viršus	3.24	147.72
				Apačia		
	Nr. 2	plienas	400	Viršus	3.24	147.72
				Apačia		
	Nr. 3	plienas	150	Viršus	3.24	147.72
				Apačia		
	Nr. 4	ketinis	150	Viršus	3.29	147.67
				Apačia		
	Nr. 5			Viršus		
				Apačia		
	Nr. 6			Viršus		
				Apačia		
	Nr. 7			Viršus		
				Apačia

Ar yra vandens? pilnas vandens
