Vandentiekio (Komunikacija) | kamera (Įrenginio pavadinimas) | Nr. (2) 109 KORTELĖ

Vilnius (Miestas) | Kalvarijų g. (Gatvė) | 91-D-10 (Planšeto nomenklatūra)

Objekto Nr. 1531 2032

1971. m. 08 mėn. 4 d. (Įrenginio tyrinėjimo data)

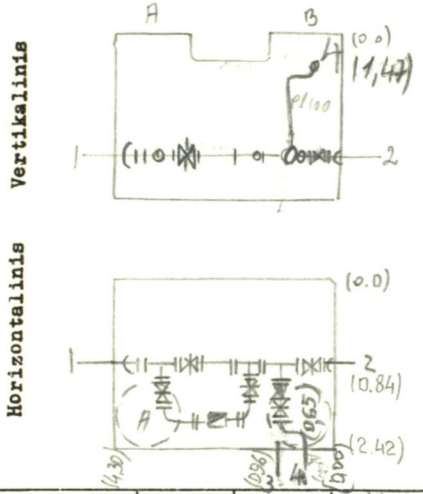
ŠULINIO PIŪVIAI (Matmenys duoti m)

Pavadinimas		Medžiaga	Diametras	Atstumas nuo dangčio		Altitudės
Dangtis		ketin.	0.65			123,48
Žemė		grunt		0.00		123,48
Sienos		bet.				
Dugnas		bet	4.30 x 2.42	3,13		120.35
Vamzdžiai	Nr. 1	ketin	150	Viršus	2,78	120.70
				Apačia		
	Nr. 2	ketin	150	Viršus	2,78	120.70
				Apačia		
	Nr. 3 N/N	ketin	150	Viršus	2,78	120.70
				Apačia		
	Nr. 4	plien.	100	Viršus	1,40	122,08
				Apačia		
	Nr. 5			Viršus		
				Apačia		
	Nr. 6			Viršus		
				Apačia		
	Nr. 7			Viršus		
				Apačia

3. kryptis - nereikia
