Buitinės nuotekos (Komunikacija) | kamera (Įrenginio pavadinimas) | Nr. (–) 64a KORTELĖ

136–B–15

Vilnius (Miestas) | Rytų (Gatvė) | 78/32–0214 (Planšeto nomenklatūra)

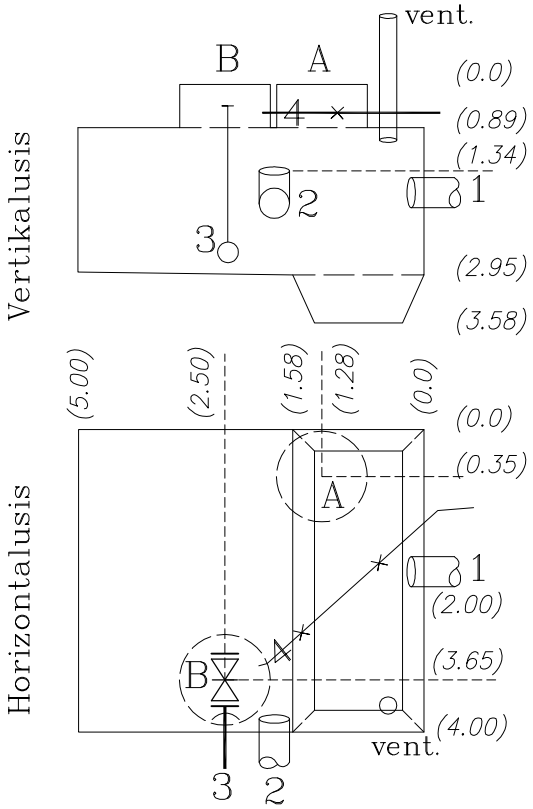
ŠULINIO PJŪVIAI (m.)

Pavadinimas		Medžiaga	Diametras	Atstumas nuo dangčio (m.)		Altitudė
Dangtis		Plastm.	640			A)145.13
Žemė				0		0
Sienos		bet.				
Dugnas		bet.	5000x4000	3.58		141.55
Vamzdžiai	Nr.1	PVC	315	Viršus		
				Apačia	1.70	143.43
	Nr.2	PVC	315	Viršus		
				Apačia	1.80	143.33
	Nr.3	PE	110	Viršus		
				Apačia	2.64	142.49
	Nr.4	PVC el.kabelis	50	Viršus	0.39	144.74
				Apačia		
	Nr.5			Viršus		
				Apačia		
	Nr.6			Viršus		
				Apačia		
	Nr.7			Viršus		
				Apačia		
	Nr.8			Viršus		
				Apačia

Ar yra vandens? nėra

Ar yra dujų? nėra

Pastabos: nėra
