Vandentiekis kameros — Nr.( ) 32 — KORTELĖ

Vilnius — Maišogalos — 3811

2006 m. ...09... mėn. 13 d.
(Įrenginio tyrinėjimo data)

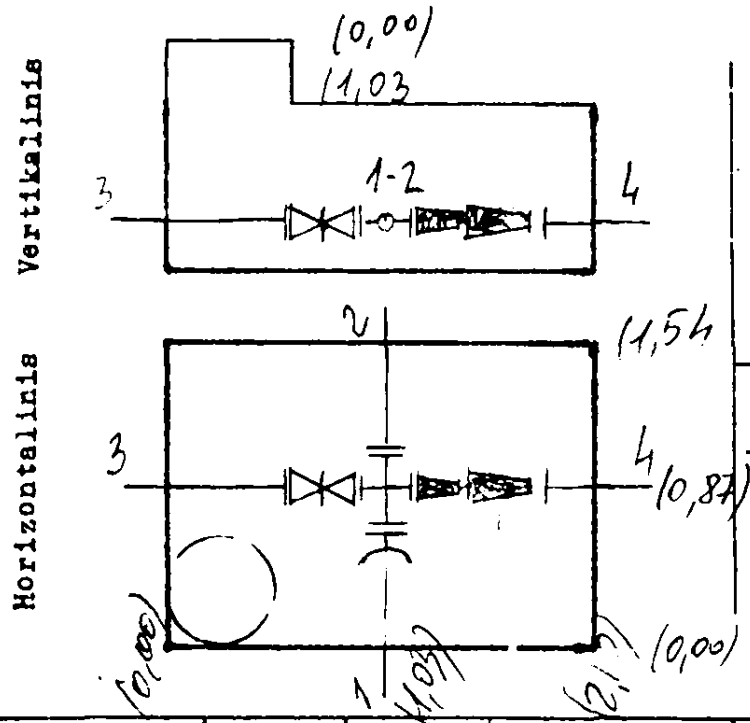
ŠULINIO PIOVIAI (Matmenys duoti m)

Pavadinimas		Medžiaga	Diametras	Atstumas nuo dangčio		Altitudės
Dangtis		ket.	650			123,75
Žemė				0,00		123,75
Sienos		bet.				
Dugnas		bet.	2,10×1,54	2,60		121,15
Vamzdžiai	Nr. 1	ket	150	Viršus	2,35	121,40
				Apačia		
	Nr. 2	ket	150	Viršus	2,35	121,40
				Apačia		
	Nr. 3	ket	150	Viršus	2,35	121,40
				Apačia		
	Nr. 4	ket	50	Viršus	2,40	121,35
				Apačia		
	Nr. 5			Viršus		
				Apačia		
	Nr. 6			Viršus		
				Apačia		
	Nr. 7			Viršus		
				Apačia
