Vandentiekis (Komunikacija) | Kamera (Įrenginio pavadinimas) | Nr. (7) 112 KORTELĖ

Vilnius (Miestas) | Žirmūnų (Gatvė) | 3862 (Planšeto nomenklatūra)

Objekto Nr 01-3/1605

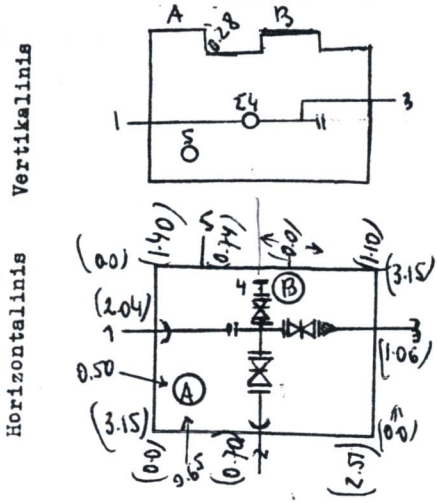
ŠULINIO PIOVIAI (Matmenys duoti m)

Pavadinimas		Medžiaga	Diametras	Atstumas nuo dangčio		Altitudės
Dangtis		Nebaigtas			B	95.82
Žemė		gr.		0.00		95.82
Sienos		bet.				
Dugnas		bet	3.15x 2.51	2.45		92.67
Vamzdžiai	Nr. 1	kt.	150	Viršus	1.98	93.14
				Apačia		
	Nr. 2	-"-	150	Viršus	1.98	93.14
				Apačia		
	Nr. 3	-"-	100	Viršus	1.57	93.55
				Apačia		
	Nr. 4	-"-	150	Viršus	1.98	93.14
				Apačia		
	Nr. 5	-"-	200	Viršus		
				Apačia	2.14	92.98
	Nr. 6			Viršus		
				Apačia		
	Nr. 7			Viršus		
				Apačia

Pastabos HA= 95.12 Vamzdis Nr 5 ardarius – kanalizacija
