| Vandentiekio kamera | 13 | KORTELE | 75/32 - 0006 |
| 2012 | Vilnius | | Priegliaus g. |

| Pavad. | Medž. | Diametras mm. | Atstumas nuo dangčio m. | Altitudės m. | Lipynės | 3 ir kopečios |
|---|---|---|---|---|---|---|
| | | | | | Objektas: Vandentiekio išpildomoji nuotrauka, I. Simonaitytės g. 12, | |

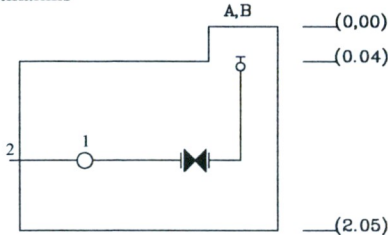
## Vertikalinis

## ŠULINIO PJŪVIAI:
