| Vandentiekio kamera | 13 | KORTELE | 75/32 - 0006 |
| 2012 | Vilnius | | Priegliaus g. |

| Pavad. | Medž. | Diametras mm. | Atstumas nuo dangčio m. | Altitudės m. | Lipynės | 3 ir kopečios |
|---|---|---|---|---|---|---|
| | | | | | Objektas: Vandentiekio išpildomoji nuotrauka, I. Simonaitytės g. 12, | |

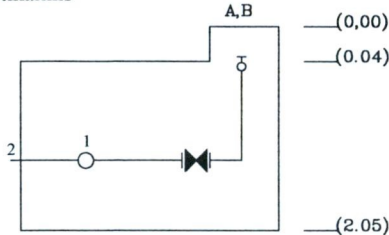
Vertikalinis

## ŠULINIO PJŪVIAI:
