Vandentiekio

kameros

Nr. (1) 8 KORTELE

Vilnius

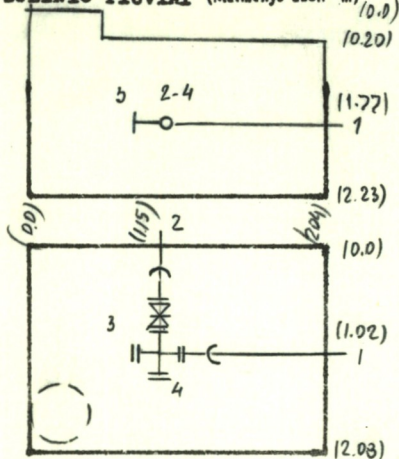
ŠULINIO PIŪVIAI (Matmenys duoti m)

| Pavadinimas | Medžiaga | Diametras | Atstumas nuo dangčio | Altitudės | Lipynės .....<br>(Medžiaga, kiekis) |
| Dangtis | ket. | 650 | | 153.90 | Ar yra vandens? ..... |
| Žemė | | | 0.00 | 153.90 | Ar yra dujų? ..... |
| Sienos | bet. | | | | Pastabos ..... |
| Dūgnas | bet. | 2.08x2.04 | 2.23 | 151.64 | ..... |
| Vamzdžiai | Nr. 1 | ketin | 150 | Viršus 1.77<br>Apačia | 152.13 |
| | Nr. 2 | ketin | 100 | Viršus 1.77<br>Apačia | 152.13 |
| | Nr. 3 | ketin | 150 | Viršus 1.77<br>Apačia | 152.13 |
| | Nr. 4 | ketin | 100 | Viršus 1.77<br>Apačia | 152.13 |
