Praeinamojo kolektoriaus kamera Nr. (13) 243 KORTELE 108-C-i  
(įrenginio pavadinimas) (abrisas) (plane) (planšeto nomenklatura)

1994 Vilnius Giluzių Dm. Nr.  
(įrenginio pastatymo metai) (miestas) (gatvė)

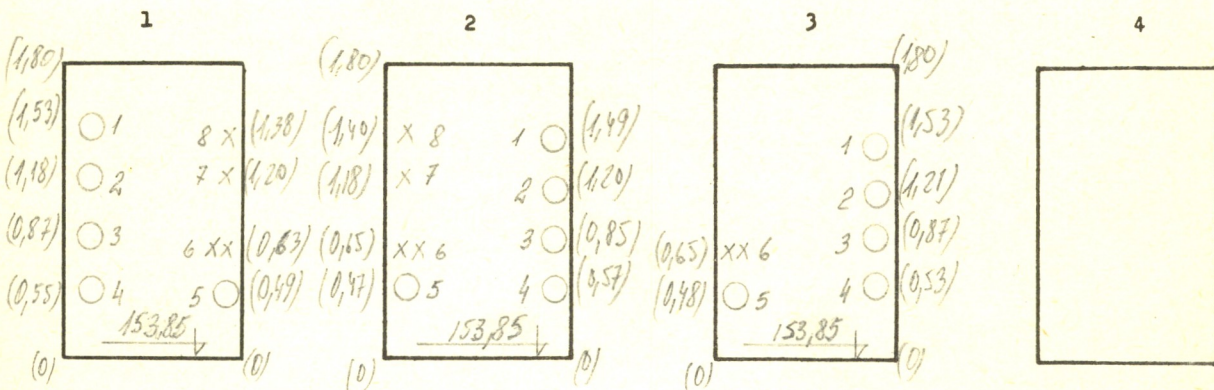
a) Vertikaliniai:

KOLEKTORIAUS PJŪVIAI:

| Pavadinimas | Medžiaga | Skersmenys<br>mm | Atst.nuo<br>dangčio m | Altitudės | Lipynės _____<br>(medžiaga, kiekis)<br><br>Ar yra dujų? _____<br><br>Pastabos: 1) Atstumai pjūviuose<br>duoti iki vamzdžių viršaus.<br>2) $H_B = 156,96$<br>$H_{liub} = 156,36$ |
|---|---|---|---|---|---|
| 1 | 1-2 | Karšt.vand. | pl | 65,80 | |
| | 3-4 | Šil.tr. | pl | 76,76 | |
| | 5 | Vand. | pl | 200 | |
| | 6 | Ryšio kab. | | | |
| | 7-8 | Žil.el.kab. | | | |
| 2 | 1-2 | Karšt.vand. | pl | 50,65 | |
| | 3-4 | Šil.tr. | pl | 57,57 | |
| | 5 | Vand. | pl | 100 | |
| 3 | 1-2 | Karšt.vand. | pl | 50,65 | |
| 4 | 1-2 | Karšt.vand. | pl | 50,65 | |
