Praciniamojo kolektoriaus kamera Nr. ( 3 ) 41 KORTELE 108-C-1  
 (įrenginio pavadinimas) (abrisas) (plane) (planšeto nomenklatūra)  
1996 Vilnius Pilaitis III mjr.  
 (įrenginio pastatymo metai) (miestas) (gatvė)

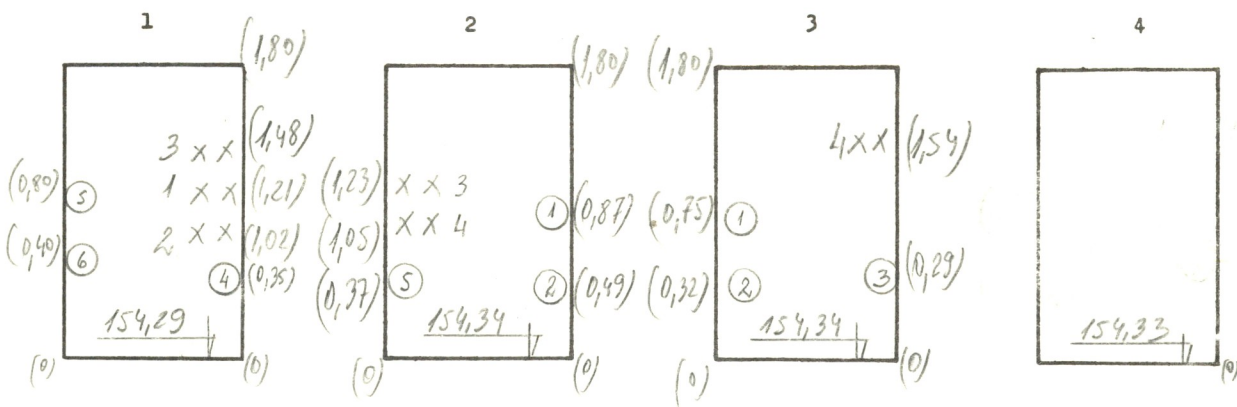
a) Vertikaliniai:

KOLEKTORIAUS PJŪVIAI:

| Pavadinimas | Medžiaga | Skersmenys<br>mm | Atst. nuo<br>dangčio m | Altitudės | Lipynės _____<br>(medžiaga, kiekis)<br><br>Ar yra dujų? _____<br><br>Pastabos: 1) Atstumai pjūviuose<br>duoti iki vamzdžių viršaus<br><br>2) $H_B = 157,24$<br>$H_{umby} = 156,91$ |
|---|---|---|---|---|---|
| Pjūv.<br>Nr. | Vamzd.<br>Nr. | Komunikac.<br>rūšis | Medž. | Atst. nuo<br>dugno m | Inžinerinių tyrinėjimų<br>INSTITUTAS<br><br>Objekto Nr. <u>01-3/6335</u><br><br>Sudarė <u>Cirklys</u> <u>Oras</u><br>(pavardė) (parašas)<br><br>Patikrino <u>[Signature]</u><br>(pavardė) (parašas)<br><br>199 <u>6</u> m. <u>03</u> mėn. <u>26</u> d.<br>(įrenginio tyrinėjimo data) |
| 1 | 1-2 | Ajt. el. kab | | | |
| | 3 | Žit. el. kab | | | |
| | 4 | Vand. | pvc | 200 | |
| | 5-6 | Šil. tr. | pl | 159,159 | |
| 2 | 1-2 | Šil. tr. | pl | 159,159 | |
| | 3-4 | Ajt. el. kab | | | |
| | 5 | Vand. | poli | 200 | |
| 3 | 1-2 | Šil. tr. | pl | 57,57 | |
| | 3 | Vand. | poli | 80 | |
| | 4 | Žit. el. kab | | | |
