Praeinamojo kolektoriaus kamera Nr. (2) 115 KORTELE 108-C-2  
 (įrenginio pavadinimas) (abrisas) (plane) (planšeto nomenklatura)  
1996 Vilnius Vydūno  
 (įrenginio pastatymo metai) (miestas) (gatvė)

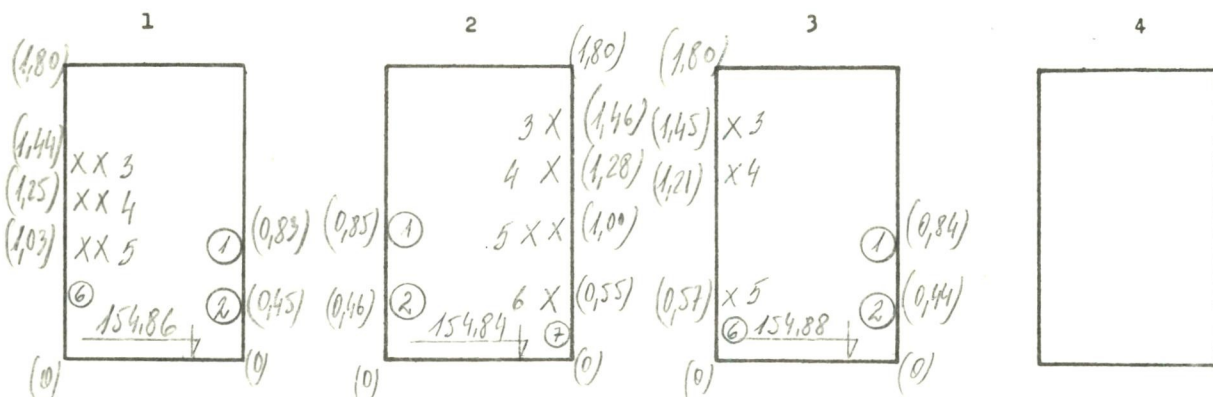
a) Vertikaliniai:

KOLEKTORIAUS PJŪVIAI:

| Pavadinimas | Medžiaga | Skersmenys | Atst.nuo dangčio m | Altitudės | Lipynės <u>met. kopijos</u><br>(medžiaga, kiekis)<br><br>Ar yra dujų? _____<br><br>Pastabos: 1) Atstumai pjūviuose duoti iki vamzdžių viršaus<br>2) $H_B = 157,94$<br>$H_{kub.} = 157,54$ |
|---|---|---|---|---|---|
| 1 | 1-2 | 3il. tr. | pl | 133,133 | |
| 2 | 1-2 | 3il. tr. | pl | 133,133 | |
| 3 | 1-2 | 3il. tr. | pl | 89,89 | |
| 4 | | KL | plast | 150 | |
