Praciniamojo kolektoriaus kamera Nr. (11) 196  
(įrenginio pavadinimas) (abrisas) (plane)

KORTELE

Vilnius  
(miestas)

Gilūzių m. pr.  
(gatvė)

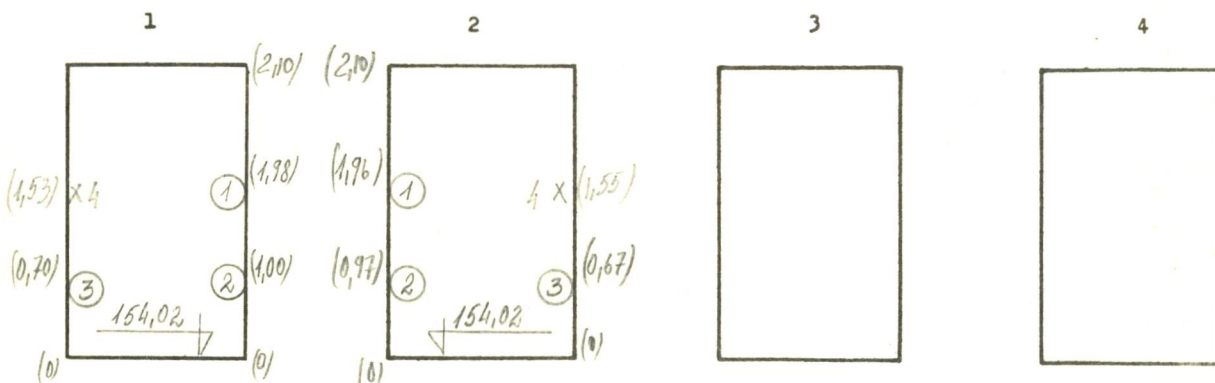
a) Vertikaliniai:

KOLEKTORIAUS PJŪVIAI:

| Pavadinimas | Medžiaga | Skersmenys<br>mm | Atst.nuo<br>dangčio m | Altitudės | Lipynės |
|---|---|---|---|---|---|
| Pjūv.<br>Nr. | Vamzd.<br>Nr. | Komunikac.<br>rūšis | Medž. | Atst.nuo<br>dugno m | |
| 1 | 1-2 | Siluminė | pl | 600,600 | |
| | 3 | Vand | pl | 300 | |
| | 4 | Atst. d. k. | | | |
| 2 | 1-2 | Siluminė | pl | 600,600 | |
