Praeinamojo kolektoriaus kamera Nr. (2) 2 KORTELE 108-C-2  
 (įrenginio pavadinimas) (abrisas) (plane) (planšeto nomenklatura)  
1996 Vilnius Pilaitis III mjr.  
 (įrenginio pastatymo metai) (miestas) (gatvė)

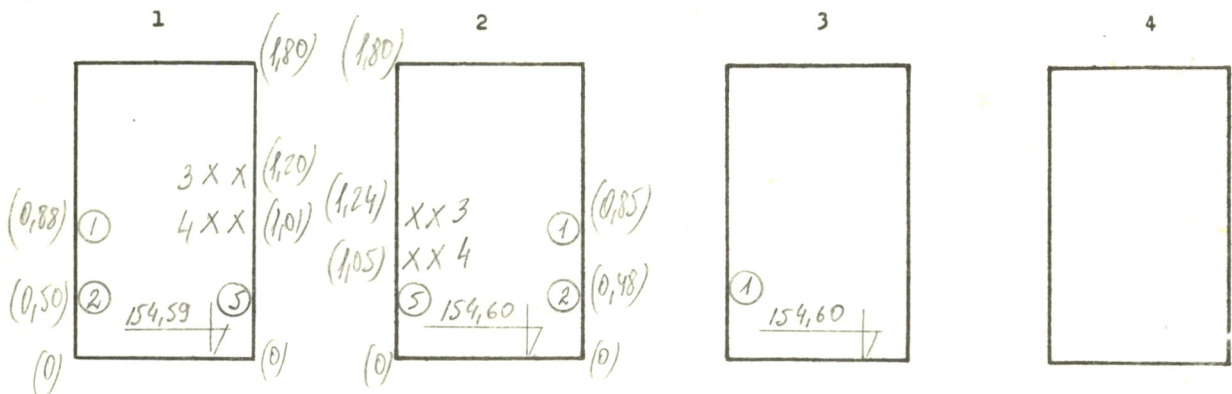
a) Vertikaliniai:

KOLEKTORIAUS PJŪVIAI:

| Pjūv.<br>Nr. | Vamzd.<br>Nr. | Komunikac.<br>rūšis | Medž. | | | | Objekto Nr. <u>01-3/6335</u> |
| 1 | 1-2 | Sil. tr. | pl | 159,159 | | | Sudarė <u>Cirklys</u> <u>QVP</u><br>(pavardė) (parašas) |
| | 3-4 | A. it. el. kab. | | | | | |
| | 5 | Vand | polit | 200 | | | |
| 2 | 1-2 | Sil. tr. | pl | 159,159 | | | Patikrino <u>[Signature]</u><br>(pavardė) (parašas) |
| 3 | 1 | Vand | polit | 80 | | | 1987 m. <u>03</u> mėn. <u>26</u> d.<br>(įrenginio tyrinėjimo data) |
| 4 | | HL | alc | 200 | 3,60 | 153,85 | |

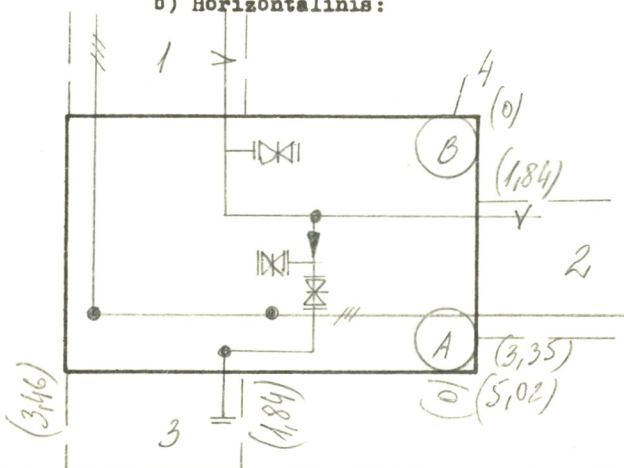
b) Horizontalinis:

| Dugnas | | bet. | | 5020 x 3460 | 3,44 | 154,01 | Inžinerinių tyrinėjimų<br>INSTITUTAS |
