Pradinamojo kolektoriaus kamera Nr. ( 7 ) 141

KORTELE 108-C-3

Vilnius

Giluzių III mjr.

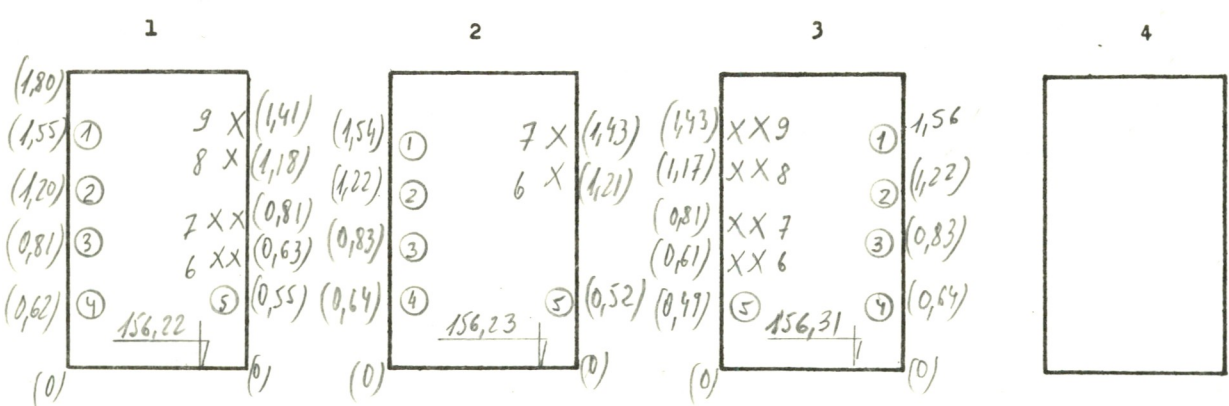
KOLEKTORIAUS PJŪVIAI: a) Vertikaliniai:

| Pavadinimas | | Medžiaga | Skersmenys mm | Atst. nuo dangčio m | Altitudės | Lipynės <u>mit. kopėčios</u><br>(medžiaga, kiekis) | |
|---|---|---|---|---|---|---|---|
| Žemė | | | | 0,0 | 159,33 | Pastabos: 1) Atstumai pjūviuose duoti iki vamzdžių viršaus | |
