Praeinamojo kolektoriaus kameras Nr. ( ) 22 KORTELE 10E-C-3  
 (įrenginio pavadinimas) (abrisas) (plane) (planšeto nomenklatura)  
1994 Vilnius Vydūno  
 (įrenginio pastatymo metai) (miestas) (gatvė)

| Inžinerinių tyrinėjimų<br>INSTITUTAS | | |
| Objekto Nr. 01-3/ 5986 | | |

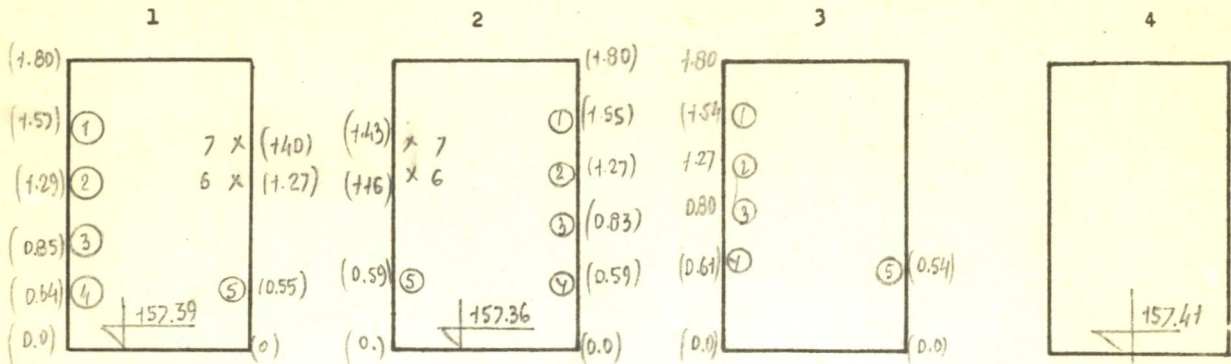
a) Vertikaliniai:

KOLEKTORIAUS PJŪVIAI:

| Pavadinimas | | Medžiaga | | Skersmenys<br>mm | | Atst.nuo<br>dangčio m | | Altitudės | |
|---|---|---|---|---|---|---|---|---|--|
| Pjūv.<br>Nr. | Vamzd.<br>Nr. | Komunikac.<br>rūšis | Medž. | | Atst.nuo<br>dugno m | | | | |
| 1 | 1-2 | karštas v. | plien. | 65, 125 | | | | | |
| | 3-4 | šiluminė | plien. | 108, 108 | | | | | |
| | 5 | vandent. | plien. | 200 | | | | | |
| | 6-7 | žema slampa | | | | | | | |
| 2 | 1-2 | karštas v. | plien. | 80, 125 | | | | | |
| | 3-4 | šiluminė | plien. | 133, 133 | | | | | |
| | 6-7 | žemos jt. | el. kabelis | | | | | | |
| 3 | 1-2 | karštas v. | plien. | 65, 100 | | | | | |
| | 3-4 | šiluminė | plien. | 89, 89 | | | | | |
| | 5 | vandent. | | 200 | | | | | |
| 4 | | | | | | | | | |
| 5 | KL | asboč | | 200 | 3.89 | | 156.57 | | |

| Pastabos: 1) Atstumai pjūviuose duoti iki vamzdžių viršaus | | |
