Praeinamojo kolektoriaus kamera Nr. (4) 22 KORTELE 108-C-3  
 (įrenginio pavadinimas) (abrisas) (plane) (planšeto nomenklatura)  
1994 Vilnius Giluzių m. m. v.  
 (įrenginio pastatymo metai) (miestas) (gatvė)

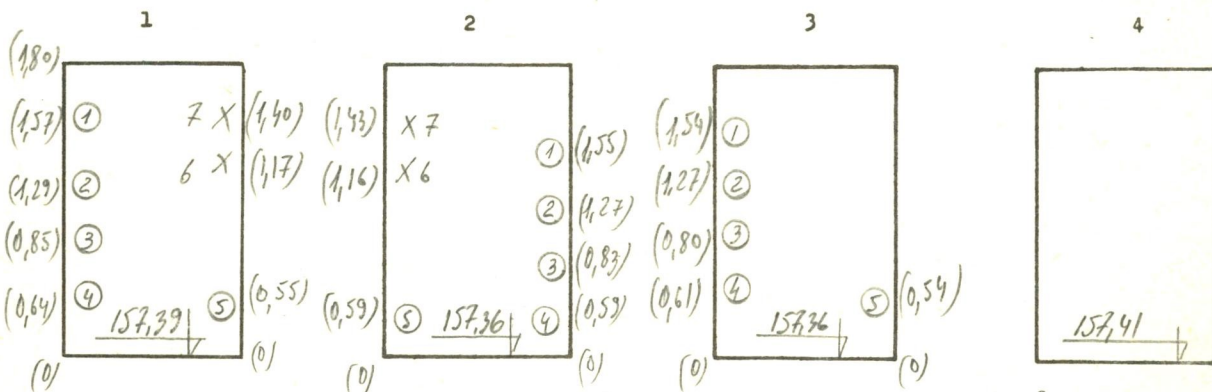
a) Vertikaliniai:

KOLEKTORIAUS PJŪVIAI:

| Pavadinimas | Medžiaga | Skersmenys<br>mm | Atst. nuo<br>dangčio m | Altitudės | Lipynės <u>met. kopėčios</u><br>(medžiaga, kiekis)<br><br>Ar yra dujų? _____<br><br>Pastabos: 1) Atstumai piūviniuose<br>duoti iki vamzdžių viršaus<br>2) <u>HB = 10,46</u><br><u>H<sub>virš</sub> = 159,95</u> |
|---|---|---|---|---|---|
| 1 | 1-2 | Karšt. vand. | pl | 65,125 | |
| | 3-4 | Sil. tr. | pl | 108,108 | |
| | 5 | Vand. | pl | 200 | |
| | 6-7 | Žit. d. kub. | | | |
| 2 | 1-2 | Karšt. vand. | pl | 80,125 | |
| | 3-4 | Sil. tr. | pl | 133,133 | |
| 3 | 1-2 | Karšt. vand. | pl | 65,100 | |
| | 3-4 | Sil. tr. | pl | 89,89 | |
