Praeinamojo kolektoriaus kamera Nr. ( 3 ) 173  
(įrenginio pavadinimas) (abrisas) (plane)

KORTELE

Vilnius  
(miestas)

Giluzių k. mjr.  
(gatvė)

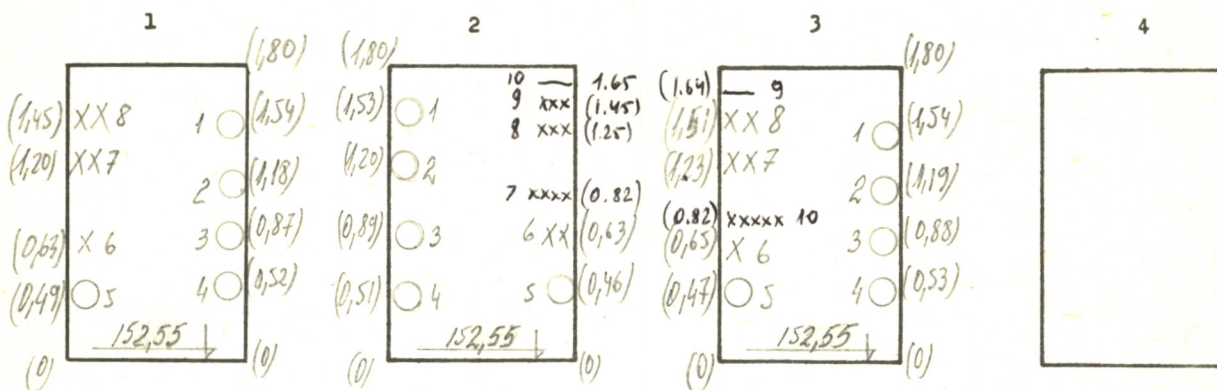
a) Vertikaliniai:

KOLEKTORIAUS PJŪVIAI:

| Pavadinimas | Medžiaga | Skersmenys | Atst.nuo dangčio m | Altitudės | Lipynės <u>met. kopėjos</u><br>(medžiaga, kiekis)<br><br>Ar yra dujų? _____<br><br>Pastabos: 1) Atstumai pjūviuose duoti iki vamzdžių viršaus<br>2) <u>HB = 156,54</u><br><u>Hlubų = 155,08</u><br>3) Patikrinus: <u>UAB "Norauta"</u><br><u>2003 06.25</u> <u>A. Kišius</u> |
|---|---|---|---|---|---|
| 1 | 1-2 | Karšt. vand. | pl | 50,65 | |
| | 3-4 | Šil. tr. | pl | 45,45 | |
| | 5 | Vand. | pl | 100 | |
| | 6 | Ryšiokab. | | | |
| | 7-8 | Ž. it. el. kab. | | | |
| 2 | 1-2 | Karšt. vand. | pl | 65,80 | |
| | 3-4 | Šil. tr. | pl | 76,76 | |
| | 5 | Vand. | pl | 200 | |
| 3 | 1-2 | Karšt. vand. | pl | 65,80 | |
| 4 | | KL | | 150 | |
