Praeinamojo kolektoriaus kamera Nr. (4) 186 KORTELE 108-C-5  
(įrenginio pavadinimas) (abrisas) (plane) (planšeto nomenklatūra)  
1994 Vilnius Gilazių II mjr.  
(įrenginio pastatymo metai) (miestas) (gatvė)

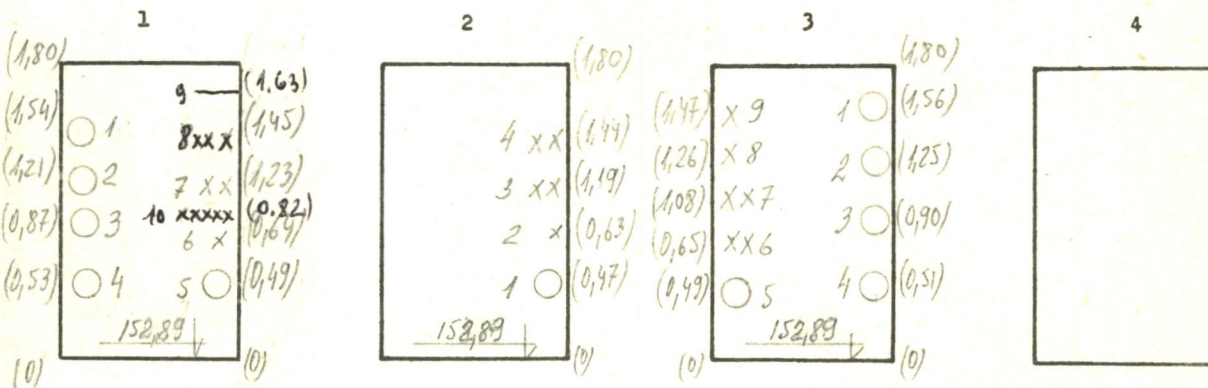
KOLEKTORIAUS PJŪVIAI:

a) Vertikaliniai:

b) Horizontalinis:

Pastabos: 1) Atstumai pjūviuose  
duoti iki vamzdžių viršaus2)  $H_B = 155,88$  $H_{lub} = 155,39$ 3) Patikrinimo: UAB "Neranta"  
2003 06.25 A. KšiņaInžinerinių tyrinėjimų  
INSTITUTASObjekto Nr. 01-3/5701
