Pradinamojo kolektorius Kamera Nr. (6) 192 KORTELĖ 108-C-5  
(įrenginio pavadinimas) (abrisas) (plane) (planšetų nomenklatūra)  
1994 Vilnius Giluzių II mjr  
(įrenginio pastatymo metai) (miestas) (gatvė)

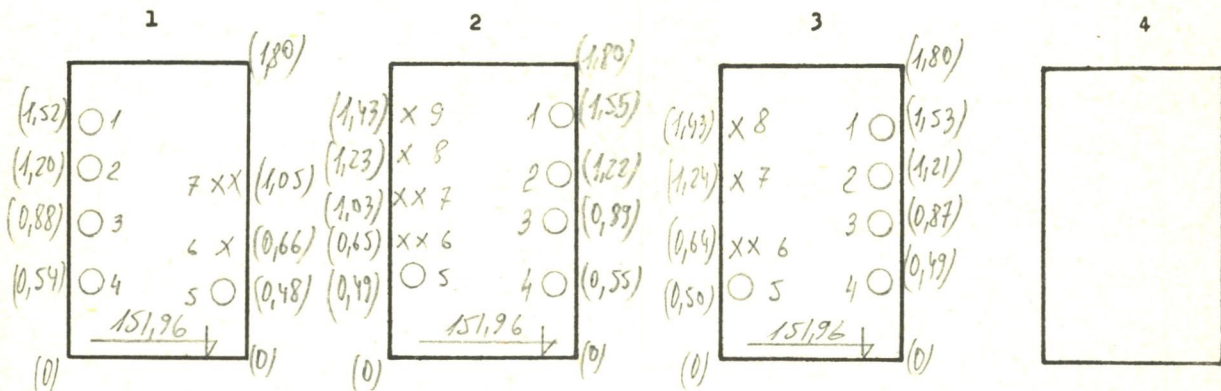
a) Vertikaliniai:

KOLEKTORIAUS PJŪVIAI:

| Pavadinimas | Medžiaga | Skersmenys mm | Atst.nuo dangčio m | Altitudės | Lipynės |
|---|---|---|---|---|---|
| Sienos | bet. | | | | Pastabos: 1) Atstumai pjūviuose duoti iki vamzdžių viršaus |
