Praeinamojo kolektoriaus kamera Nr. (9) 93 KORTELE 108-C-5  
 (įrenginio pavadinimas) (abrisas) (plane) (planšeto nomenklatura)  
1994 Vilnius Giluzių mjr.  
 (įrenginio pastatymo metai) (miestas) (gatvė)

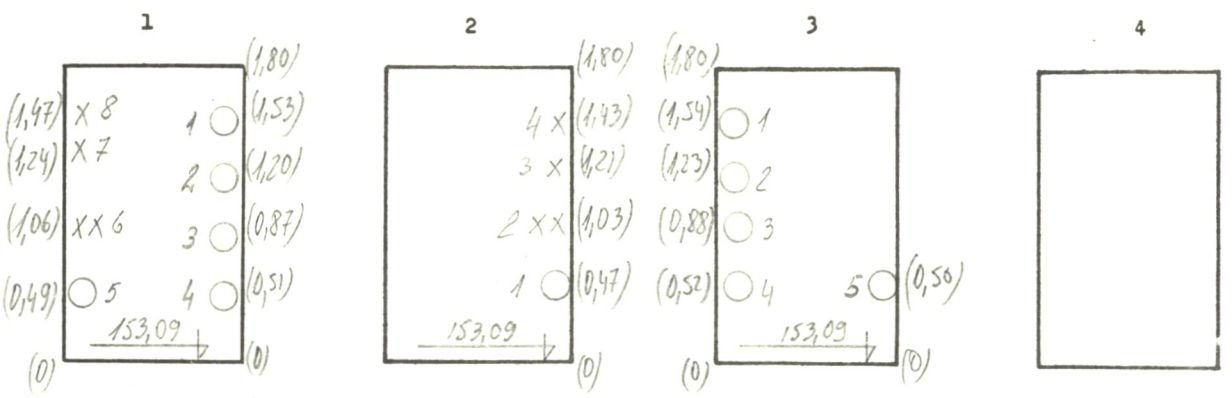
a) Vertikaliniai:

KOLEKTORIAUS PJŪVIAI:

| Pavadinimas | Medžiaga | Skersmenys<br>mm | Atst.nuo<br>dangčio m | Altitudės | Lipynės _____<br>(medžiaga, kiekis)<br><br>Ar yra dujų? _____<br><br>Pastabos: 1) Atstumai pjūviuose<br>duoti iki vamzdžių viršaus<br>2) HB - po žemėmis<br>Hluby = 155,68 |
|---|---|---|---|---|---|
| 1 | 1-2 | Karšt. vand. | pl | 100,150 | |
| | 3-4 | Šil. tr. | pl | 159,159 | |
| | 5 | Vand. | pl | 200 | |
| | 6 | A. j. el. kab. | | | |
| | 7-8 | Ž. j. el. kab. | | | |
| 2 | 1 | Vand. | pl | 200 | |
| | 2 | A. j. el. kab. | | | |
| | 3-4 | Ž. j. el. kab. | | | |
| 3 | 1-2 | Karšt. vand. | pl | 100,150 | |
| 4 | | HL | pl | 150 | |
