Praeinamojo kolektoriaus kamera Nr. (9) 93 KORTELE 108-C-5  
 (įrenginio pavadinimas) (abrisas) (plane) (planšeto nomenklatura)  
1994 Vilnius Giluzių m. l.  
 (įrenginio pastatymo metai) (miestas) (gatvė)

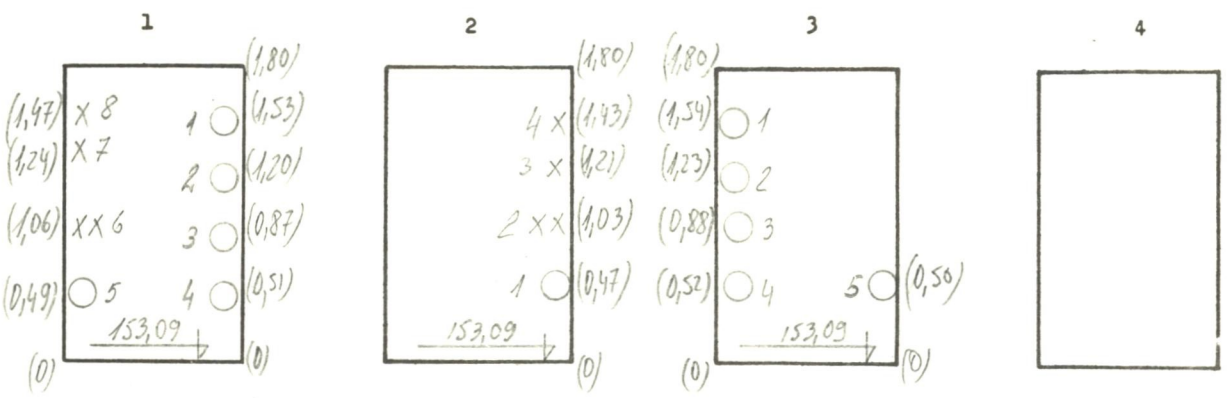
a) Vertikaliniai:

KOLEKTORIAUS PJŪVIAI:

| Pavadinimas | Medžiaga | Skersmenys<br>mm | Atst.nuo<br>dangčio m | Altitudės | Lipynės _____<br>(medžiaga, kiekis)<br><br>Ar yra dujų? _____<br><br>Pastabos: 1) Atstumai pjūviuose<br>duoti iki vamzdžių viršaus<br><br>2) HB - po žemėmis<br>Hluby = 155,68 |
|---|---|---|---|---|---|
| 1 | 1-2 | Karst. vand. | pl | 100,150 | |
| | 3-4 | Šil. tr. | pl | 159,159 | |
| | 5 | Vand. | pl | 200 | |
| | 6 | A. j. el. kab. | | | |
| | 7-8 | Ž. j. el. kab. | | | |
| 2 | 1 | Vand. | pl | 200 | |
| | 2 | A. j. el. kab. | | | |
| | 3-4 | Ž. j. el. kab. | | | |
| 3 | 1-2 | Karst. vand. | pl | 100,150 | |
| 4 | | HL | pl | 150 | |
