Pracėinamojo kolektořiaus kamera Nr. (20) 177 KORTELE 108-C-8  
 (įrenginio pavadinimas) (abrisas) (plane) (planšeto nomenklatura)  
1994 Vilnius Smalinės  
 (įrenginio pastatymo metai) (miestas) (gatvė)

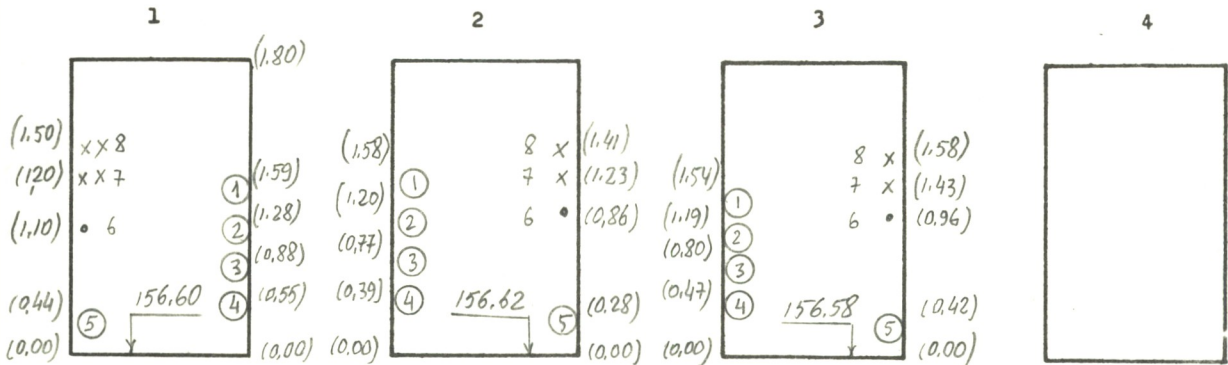
a) Vertikaliniai:

KOLEKTORIAUS PJŪVIAI:

| Pavadinimas | Medžiaga | Skersmenys<br>mm | Atst.nuo<br>dangčio m | Altitudės | Lipynės <u>met. kopėčios</u><br>(medžiaga, kiekis)<br><br>Ar yra dujų? <u>-</u><br><br>Pastabos: 1) Atstumai pjūviuose<br>duoti iki vamzdžių viršaus<br>2) <u>H<sub>A</sub> 159.84</u><br><u>H<sub>luky</sub> 159.01</u> |
|---|---|---|---|---|---|
| 1 | 1-2 | karšt. vand. | plien. | <u>89; 108</u> | |
| 2 | 1-2 | karšt. vand. | plien. | <u>40; 89</u> | |
| 3 | 1-2 | karšt. vand. | plien. | <u>89; 108</u> | |
