Praeinamojo kolektoriaus kamera Nr. (7) 71 KORTELĖ 108-C-8
 (įrenginio pavadinimas) (abrisas) (plane) (planšeto nomenklatura)

1994 (įrenginio pastatymo metai)
Vilnius (miestas)
Vydūno (gatvė)

Objekto Nr. 01-3/5632

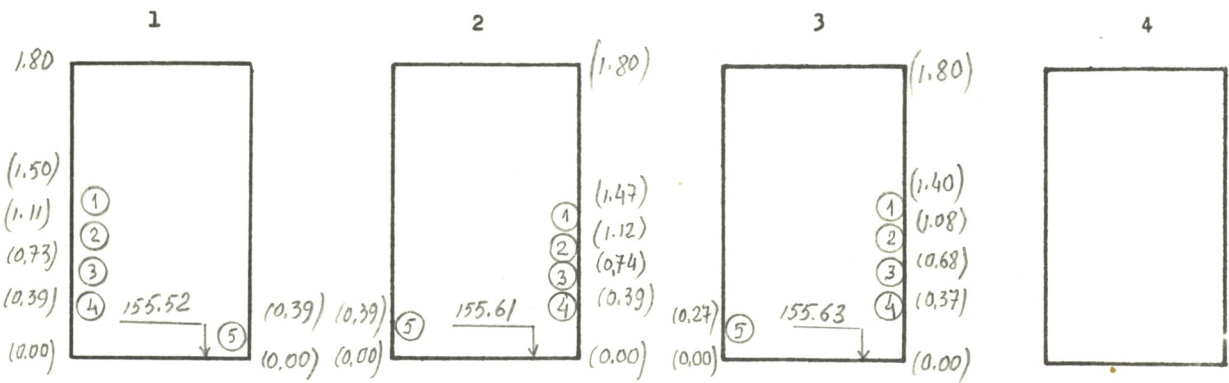
a) Vertikaliniai:

KOLEKTORIAUS PJŪVIAI:

Pastabos: 1) Atstumai pjūviuose duoti iki vamzdžių viršaus
 2) HA po žemėm H Luby 157.91

Pavadinimas	Medžiaga	Skersmenys mm	Atst. nuo dangčio m	Altitudės
Dangtis	ket.	650		B/158.81
Žemė			0.00	158.81
Sienos	bet.			
Dugnas	bet.	5.72 x 3.38	3.75	155.06
Pjūv. Nr.	Vamzd. Nr.	Komunikac. rūšis	Medž.	Atst. nuo dugno m
1	1-2	karšt. vand.	plien.	89; 108
	3-4	šil. tr. r.	plien.	89; 89
	5	vandent.	plien.	200
2	1-2	karšt. vand.	plien.	57; 89
	3-4	šilum. tr.	plien.	76; 76
	5	vandent.	plien.	200
3	1-2	karšt. vand.	plien.	57; 89
	3-4	šilum. tr.	plien.	76; 76
	5	vandent.	plien.	89
4		asboc.	200	154.86
