Praeinamojo kolektoriaus kamera Nr. (7) 71 KORTELĖ 108-C-8
 (įrenginio pavadinimas) (abrisas) (plane) (planšeto nomenklatura)

1994 (įrenginio pastatymo metai) Vilnius (miestas) Vydūno (gatvė)

Objekto Nr. 01-3/5632

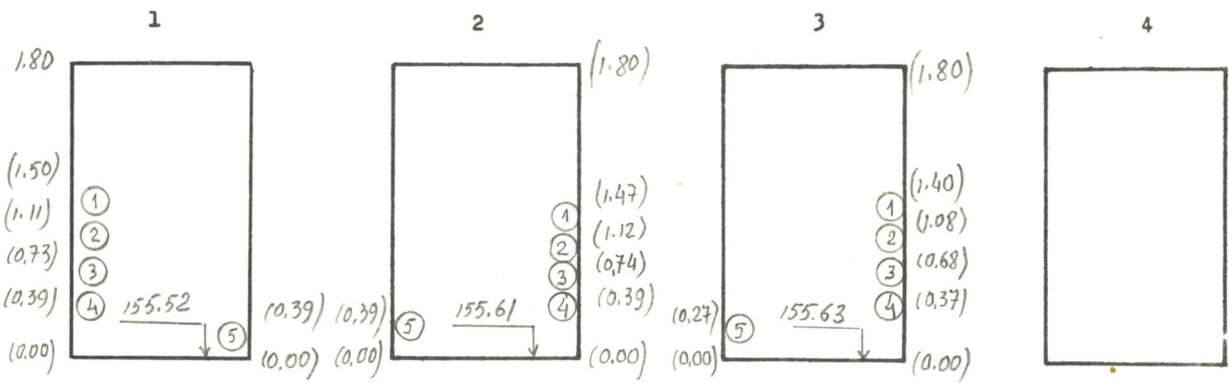
a) Vertikaliniai:

KOLEKTORIAUS PJŪVIAI:

Pastabos: 1) Atstumai pjūviuose duoti iki vamzdžių viršaus
 2) HA po žemėm H Luby 157.91
