Vandentiekis Kamera Nr. (9) 458 KORTELE  
(Komunikacija) (Įrenginio pavadinimas)  
Vilnius Šeškinės 3417 110-C-12  
(Miestas) (Gatvė) (Planšeto numeravimas)

ŠULINIO PIŪVIAI (Matavimų duomenys m)

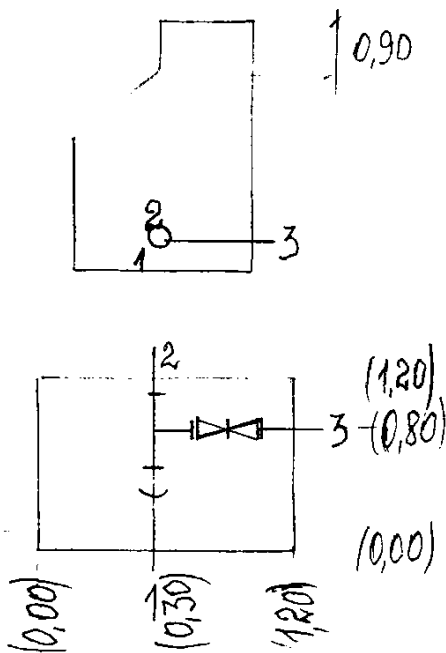
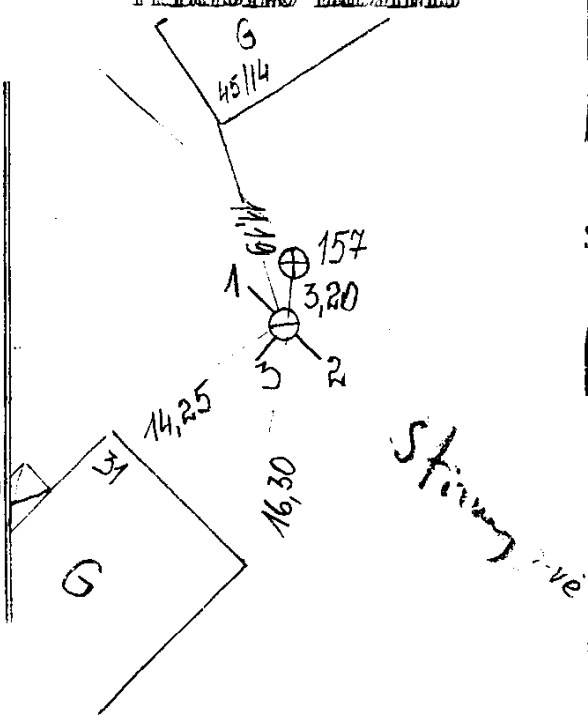
PIRŠIMO BRĖŽINYS

Vertikalinis

Horizontalinis

| Pavadinimas | Medžiaga | Diametras | Atstumas nuo dangčio | Altitudė | Lipynės |
|---|---|---|---|---|---|
| Dangtis | met. | 0,65 | | 115,00 | 3 (Medžiaga, kiekis) |
| Žemė | | | 0,00 | 115,00 | Ar yra vanduo? |
| Sienos | plyt. | | | | Ar yra dujų? |
| Dugnas | | 1,20x1,20 | | | Pastatoma dugnas užpildyti |
| Vamzdžiai | Nr. 1 | ket. | 100 | Viršus 1,70<br>Apačia | 113,30 |
| | Nr. 2 | ket. | 100 | Viršus 1,70<br>Apačia | 113,30 |
| | Nr. 3 | ket. | 50 | Viršus 1,70<br>Apačia | 113,30 |
