## КАНАЛИЗАЦИЯ

Колодец № 3/165 3

Город Вильнюс

Объект Реконструкция молококомбината

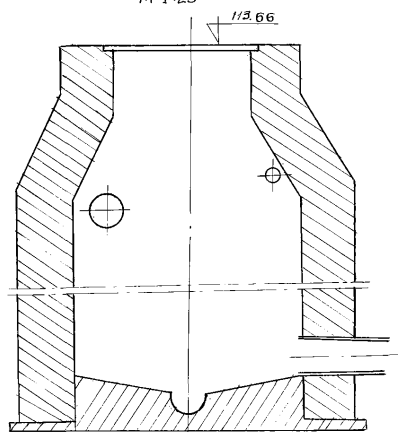
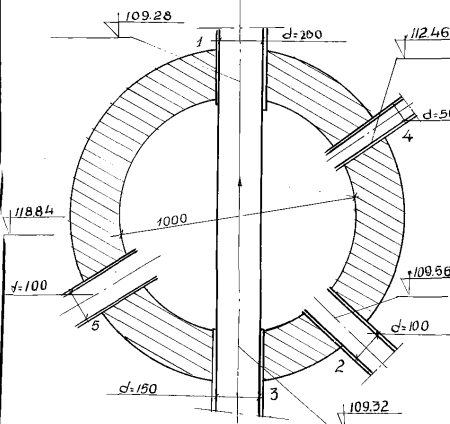
Чертеж колодца  
М 1:25

| Крышка | Лотка | | Тру б | |
|---|---|---|---|---|
| 113.66 | 109.32 | 109.28 | 109.56<br>№4 112.46 | 112.84 |

Состояние колодца и матер.

Крышка чугунная

Стены кирпич

Дно бет.

Скобы 6 ф 19

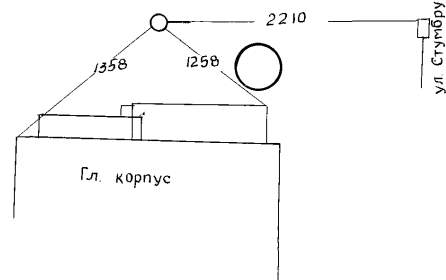
## П Р И В Я З К А

80д. ст.
