## КАНАЛИЗАЦИЯ

Колодец № 30-1921

Город Вильнюс

Улица Дегунишюво

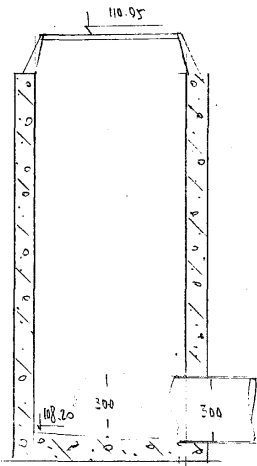
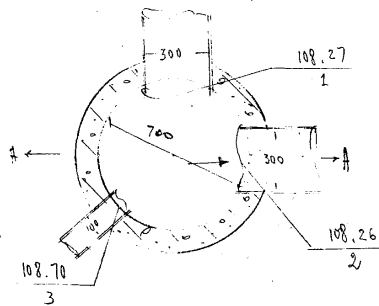
Чертеж колодца  
М 1:25  
по А-А

## Состояние колодца и матер.

Крышка чугунная

Стены кирп. бет.

Дно кирп. бет.

Скобы — нет.
