Buitinės nuotekos kolektoriaus kamera  
(Komunikacija) (Įrenginio pavadinimas)

Nr. ( - ) 131 KORTELĖ  
111-C-9

Vilnius  
(Miestas)

Linkmenų  
(Gatvė)

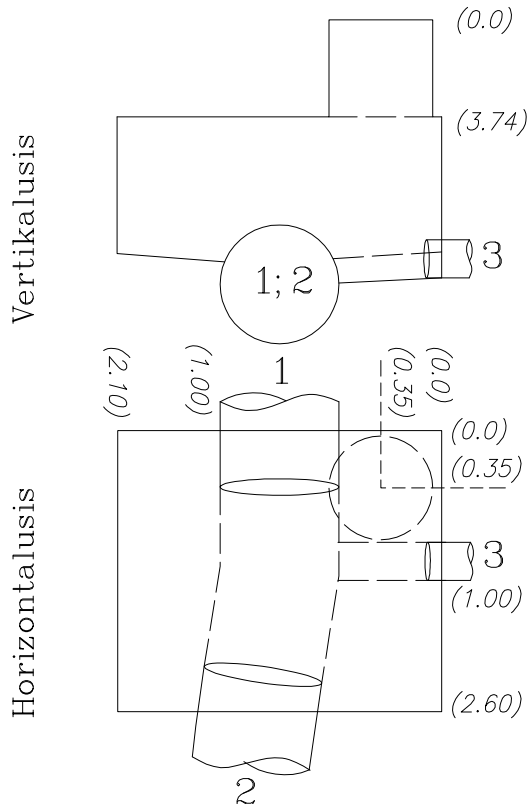
ŠULINIO PJŪVIAI (m.)

| Dangtis | | ket. | 650 | | | 107.91 | | |
| Žemė | | | | 0 | | 107.91 | Ar yra vandens? nėra | |
| Sienos | | bet. | | | | | Ar yra dujų? nėra | |
| Dugnas | | bet. | 2600x2100 | 5.57 | | 102.34 | Pastabos: nėra | |
| Vamzdžiai | Nr.1 | Bet. | 1000 | Viršus | | | 1 kryptis apsaug.vamzdyje<br>Pln. d500 | |
| | | | | Apačia | 6.82 | 101.09 | | |
| | Nr.2 | Bet. | 1000 | Viršus | | | X=6063625.30<br>Y=581838.51 | |
| | | | | Apačia | 6.83 | 101.08 | | |
| | Nr.3 | PP | 315 | Viršus | | | Aukščių sistema– LAS07 | |
| | | | | Apačia | 6.32 | 101.59 | | |
